2. LES ZONES HUMIDES ET ESPECES D'INTERET PATRIMONIAL MAJEUR A L'ECHELLE DU TERRITOIRE ETUDIE

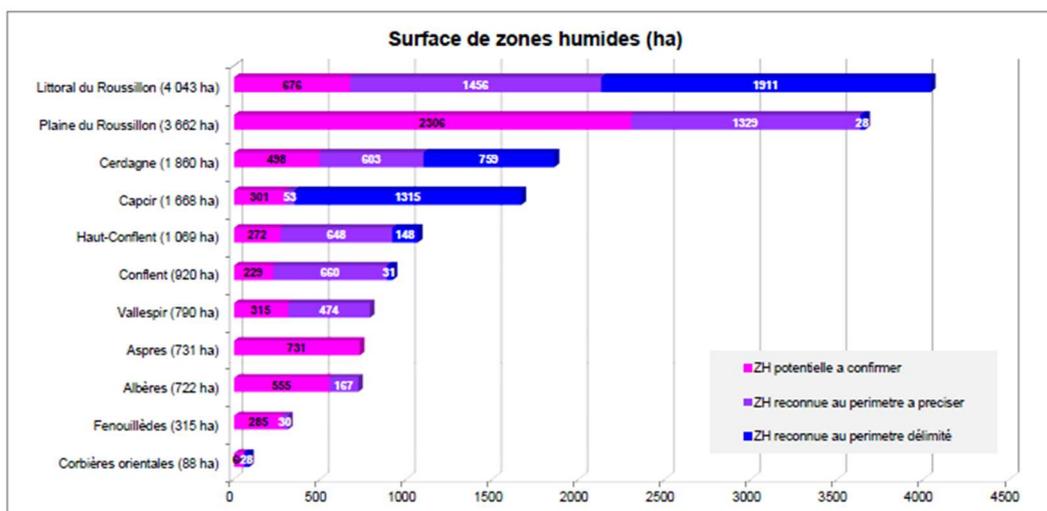
Figure 1 : Répartition des zones humides par secteur géographique en surface - Atlas des Zones Humides du département des Pyrénées Orientales

En termes de surfaces concernées, le littoral du Roussillon concentre une partie notable des surfaces du département, avec près de 4045 ha (surtout au sein des lagunes de Salses Leucate et de Canet), et la plaine du Roussillon presque autant avec 3660 Ha cartographiés (mais dont les 2/3 restent à confirmer). Par ailleurs la Cerdagne et le Capcir disposent de grandes superficies de zones humides avec respectivement 1860 ha et 1670 ha.

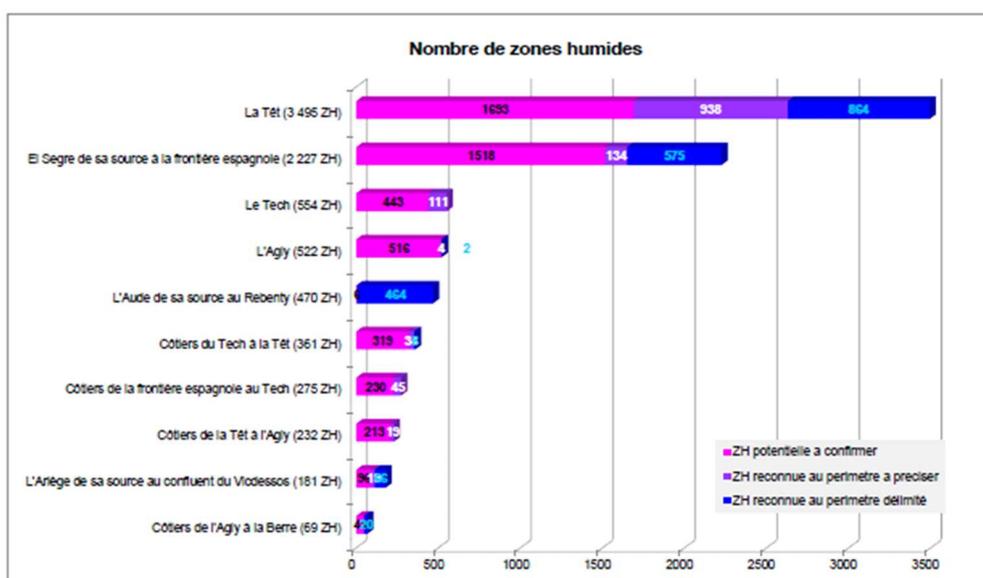
Figure 2 : Répartition des zones humides par entité hydrographique - Atlas des Zones Humides du département des Pyrénées Orientales

D'un point de vue hydrographique, la répartition des zones humides est très variable. Ainsi, le bassin versant de la Têt concentre 42% des zones humides du département (soit 3495 zones humides et 27% des surfaces avec 4248 Ha). Par ailleurs, le bassin du Sègre jusqu'à la frontière espagnole comporte lui aussi un grand nombre de zones humides (avec 2227 sites cartographiés).

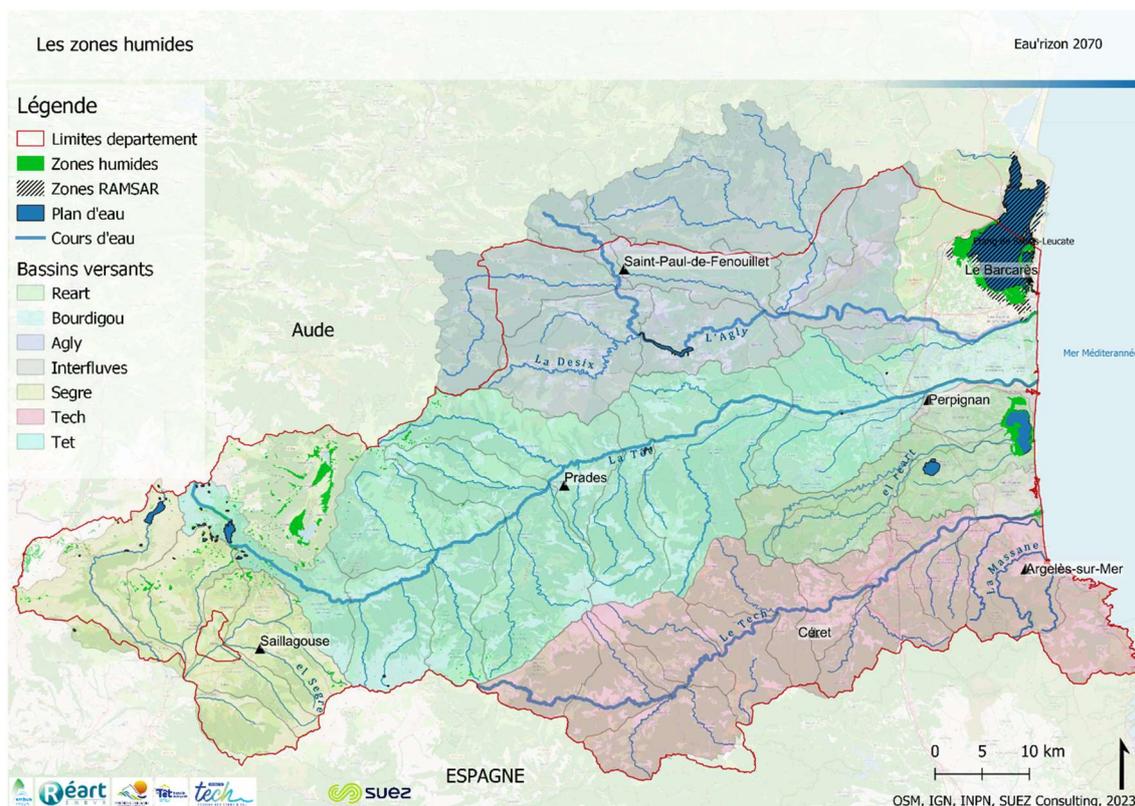
Figure 3 : Répartition des zones humides par grands bassins versants

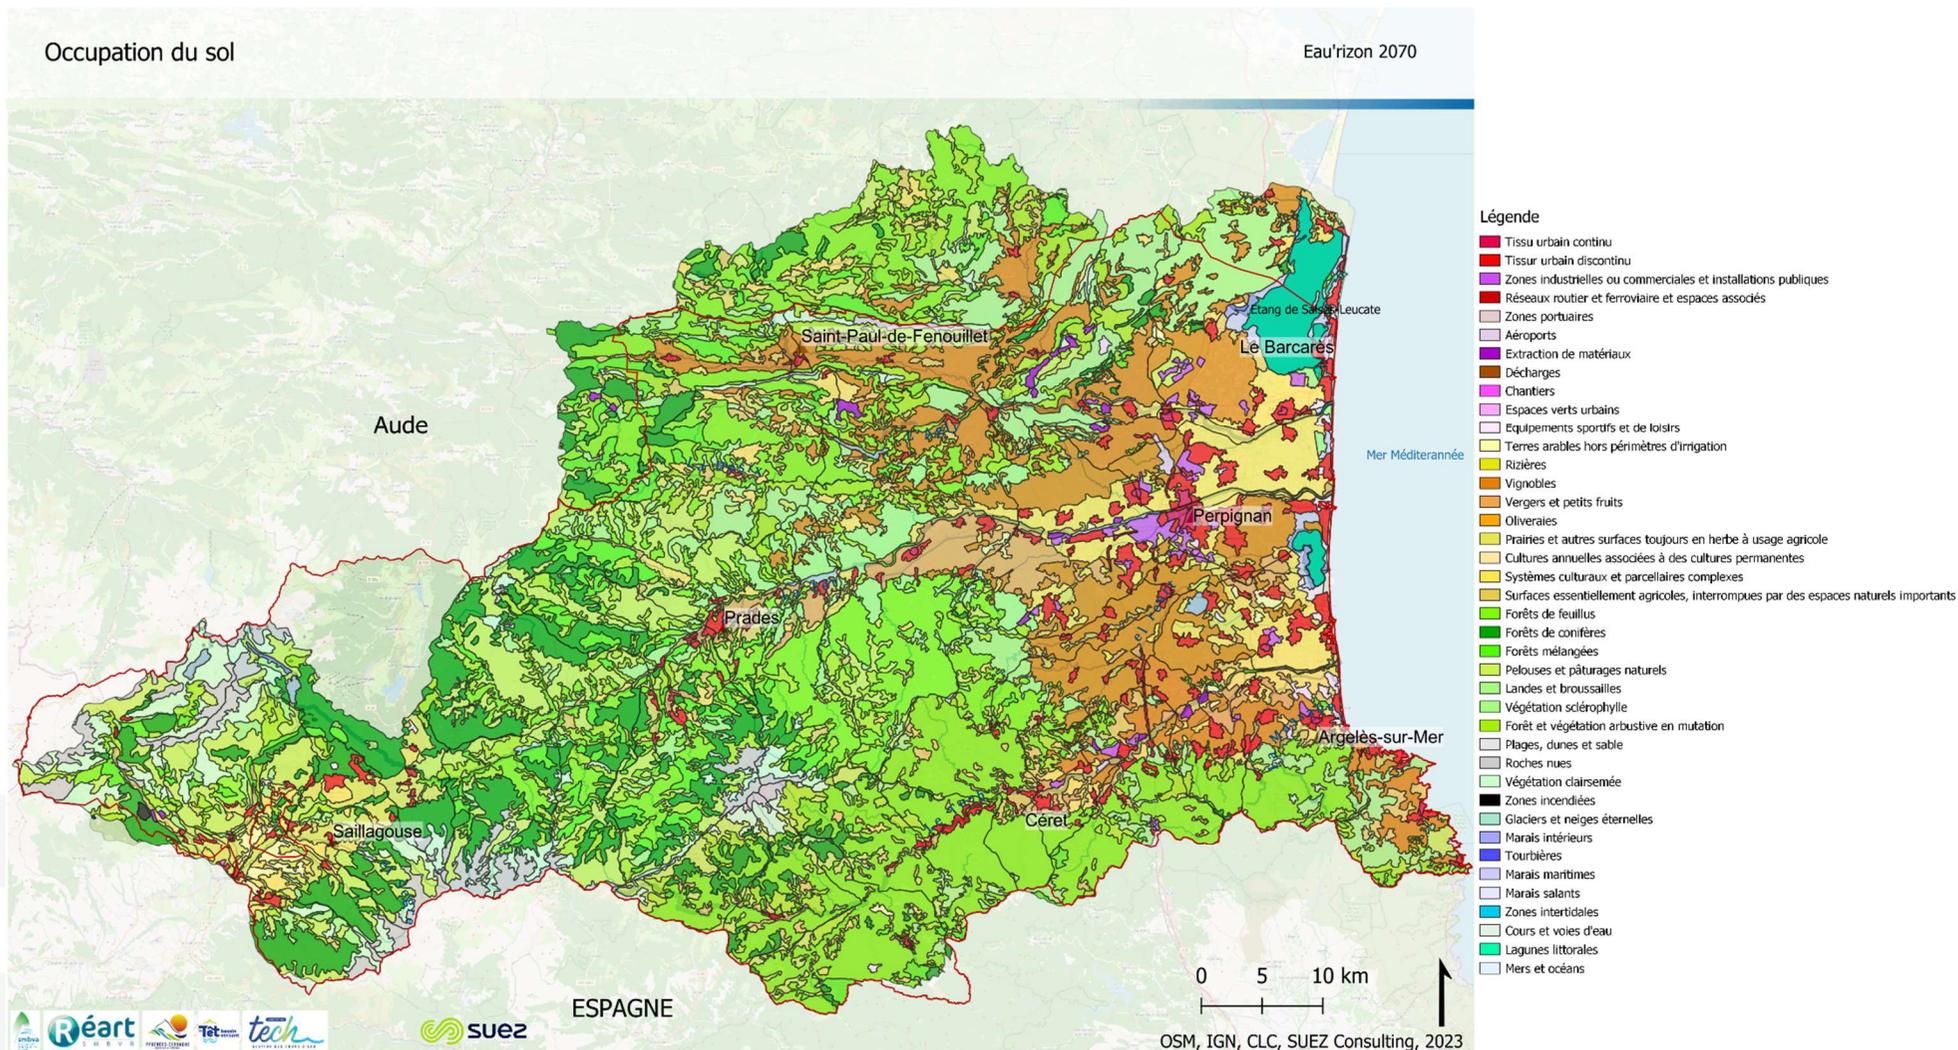
Figure 4 : Cartographie de l'occupation des sols sur le département des Pyrénées Orientales (Corine Land Cover, Suez Consulting, 2023)

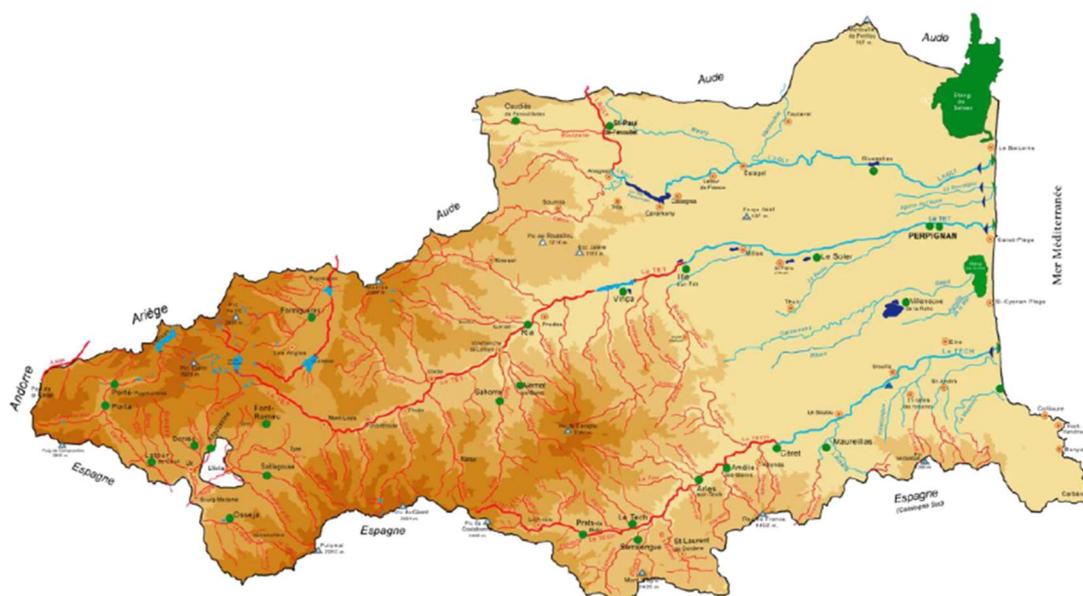
Figure 5 : Carte du réseau hydrographique du département des Pyrénées Orientales avec cours d'eau de première catégorie en rouge et de seconde catégorie en bleu (Fédération de Pêche 66)

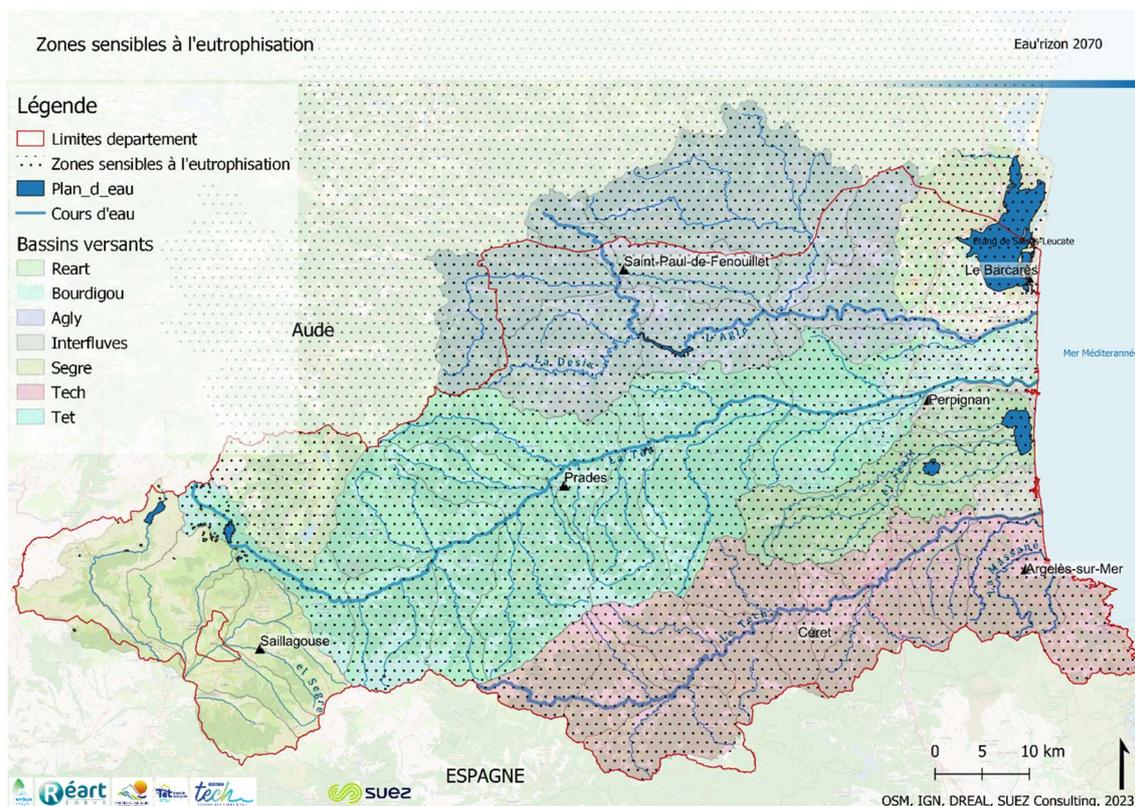
Figure 6 : Cartographie des zones sensibles à l'eutrophisation

L'eutrophisation des eaux est une vraie problématique, car elle est dopée par les rejets urbains (matières organiques, éléments nutritifs (phosphore et azote)) par les apports en engrais et épandages agricoles, par le paillage du bétail sur les bassins amont, par la baisse des débits d'étiage et l'allongement du temps de résidence des eaux (en lien notamment avec les prélèvements directs ou indirects et les périodes de sécheresse), par l'échauffement des eaux en été, par l'érosion et le transport solide, par l'artificialisation des berges et lits, et par la création d'obstacles et stockages d'eau (qu'ils soient en ligne sur les cours d'eau, ou déportés pour autant qu'il y ai prélèvement et/ou rejets dans les cours d'eau). Il est dès lors prévisible que la majorité des cours d'eau soient considérés comme des zones sensibles à l'eutrophisation.

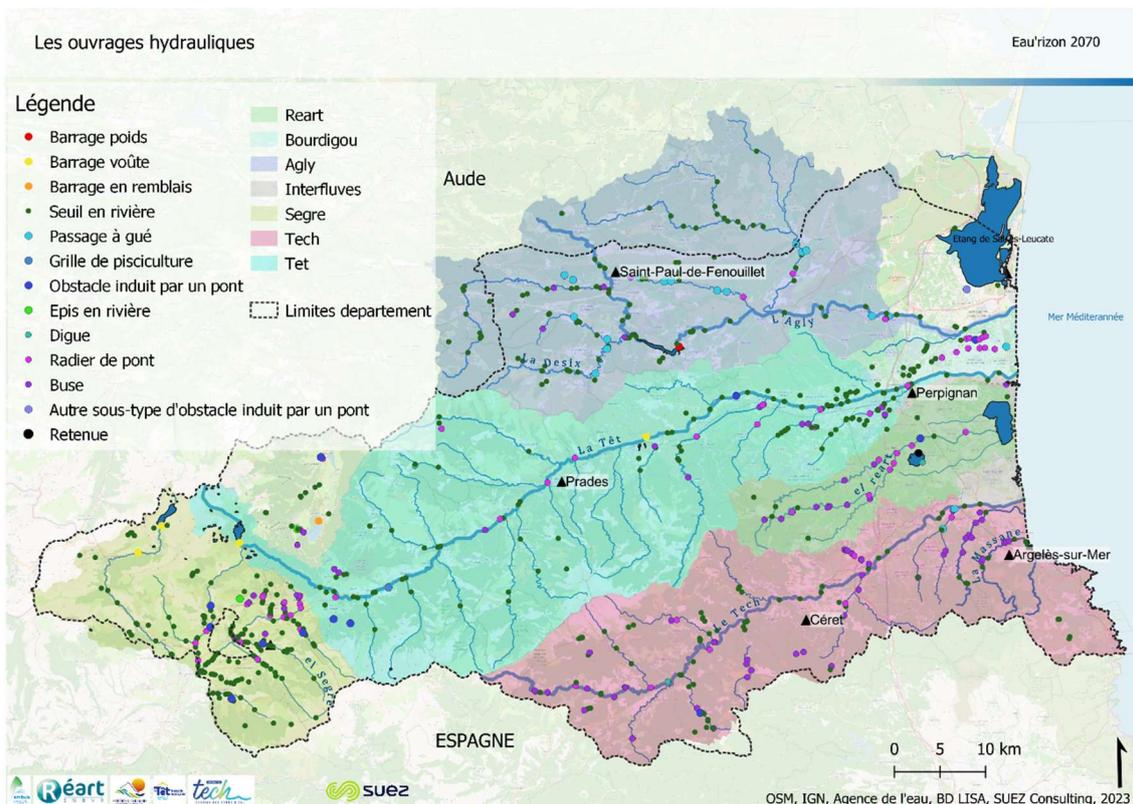
Figure 7 : Cartographie des ouvrages hydrauliques

Concernant les obstacles à l'écoulement, la carte suivante montre leur variété et leur répartition spatiale, traduisant des impacts sévères sur certains périmètres. Ils pèsent à la fois sur les poissons migrateurs, mais aussi impactent la qualité des cours d'eau de façon indirecte. Il y a de nombreux types d'obstacles à l'écoulement. Certains sont infranchissables, d'autres ont des effets limités mais cumulatifs et restent impactant par leur nombre.

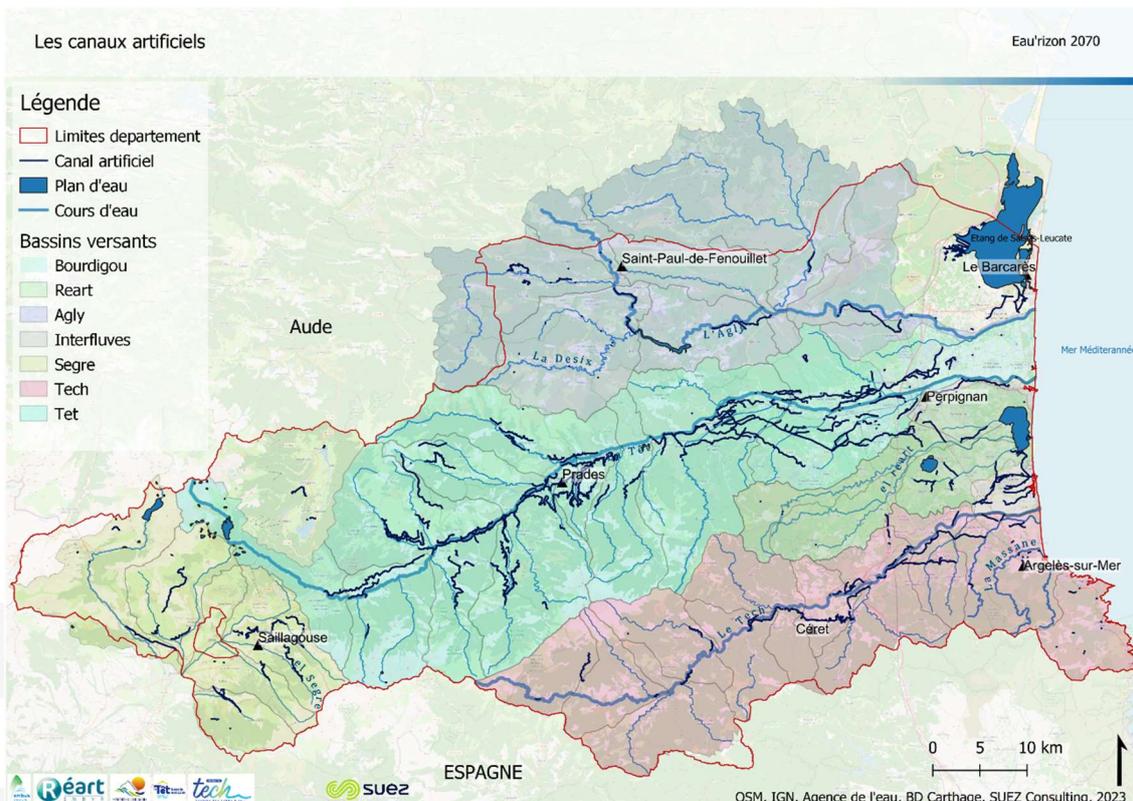
Figure 157 : Cartographie des canaux artificiels connectés aux cours d'eau

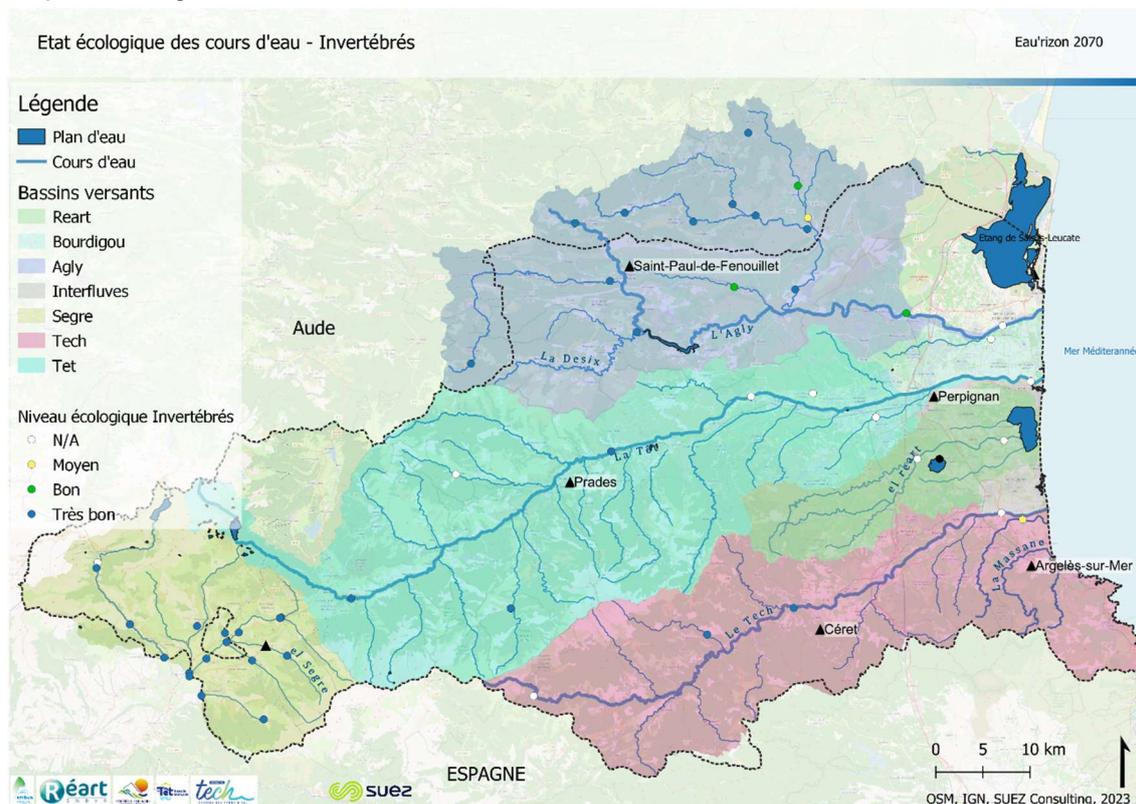
Figure 8 : Cartographie de l'état écologique vu sous le prisme des invertébrés benthiques (I2M2) des principaux cours d'eau – AERMC

Les bassins amont des grands fleuves apparaissent avoir une macrofaune benthique de bonne qualité. A contrario, les rares sites suivis en aval des bassins versants montrent un état moyen des peuplements, traduisant une certaine dégradation des milieux sous l'effet de facteurs multiples.

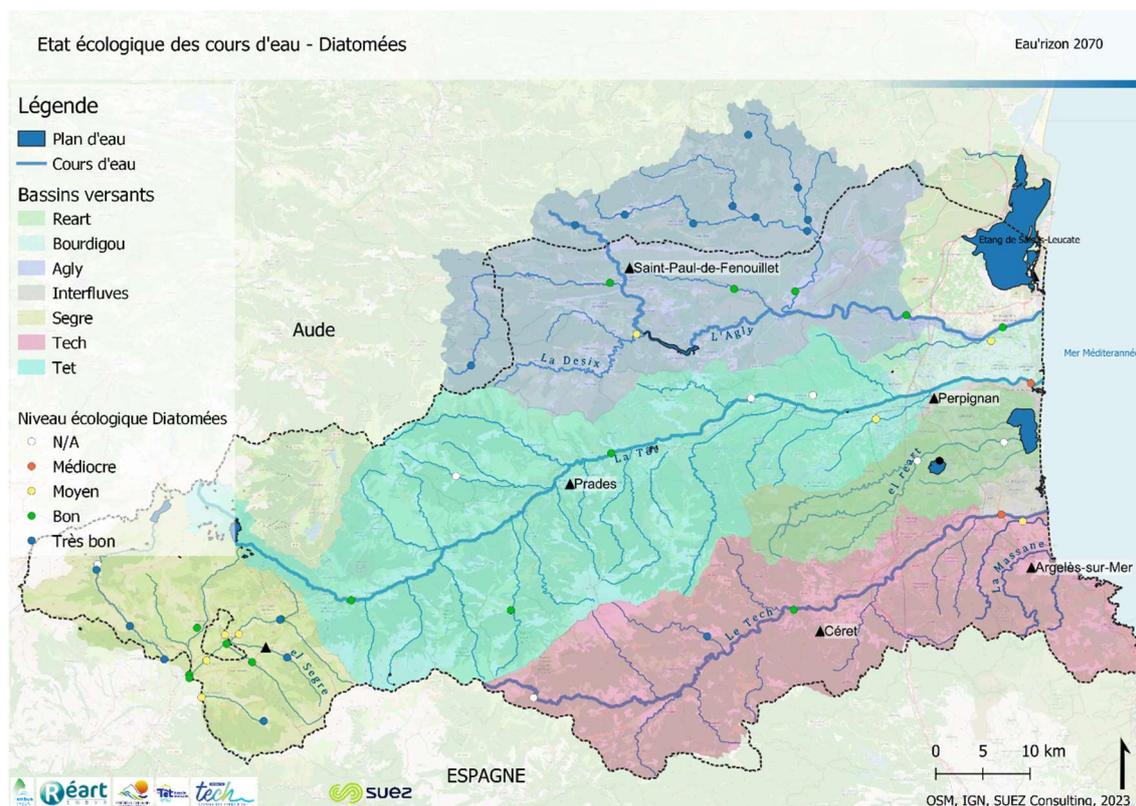
Figure 9 : Cartographie de l'état écologique vu sous le prisme des diatomées (IBD) des principaux cours d'eau – AERMC

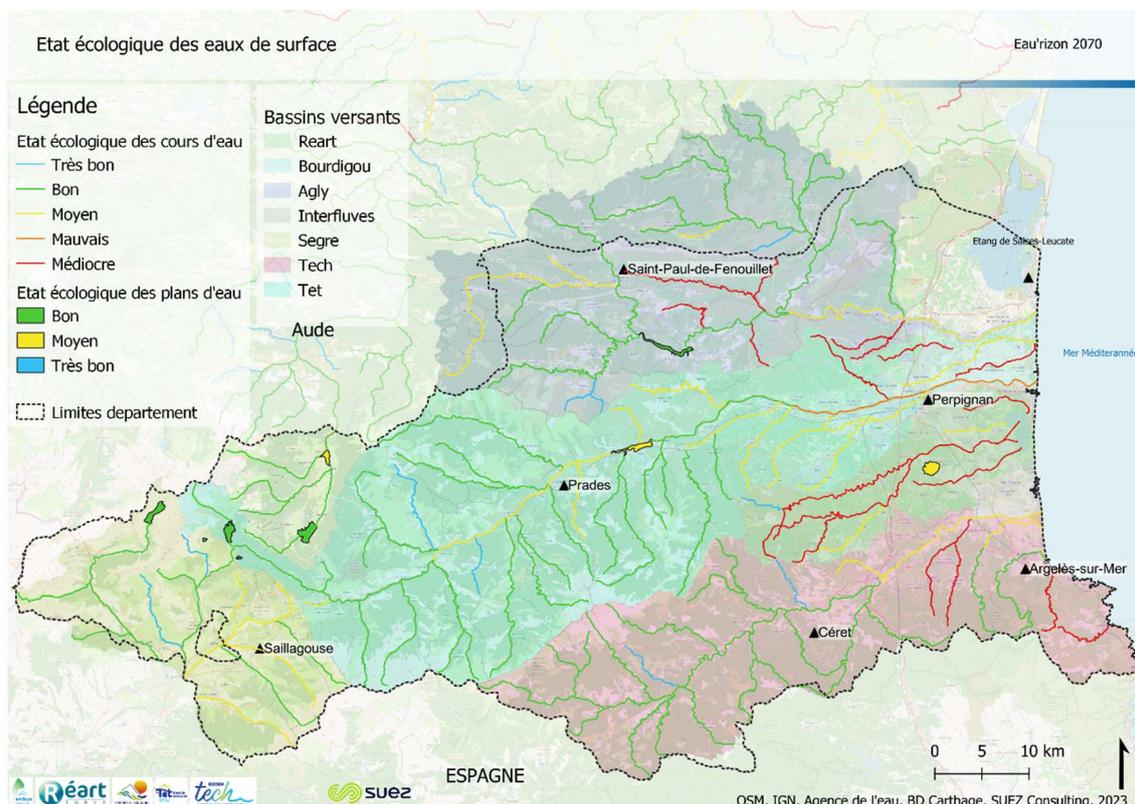
Figure 10 : Cartographie de l'état écologique global des principaux cours d'eau du territoire d'étude (SUEZ Consulting, 2023)

Enfin, la carte suivante synthétise l'état écologique global des cours d'eau. Le calcul de cet état écologique repose sur la mesure des différents indicateurs physico-chimiques (Oxygène dissous (O2), température, pH, nitrates, phosphates), biologique (IBG (indice biologique global), IBD (indice biologique diatomées), I2M2 (indice vertébrés multimétriques)) et sur la présence de polluants spécifiques (ex : cuivre, zinc, glyphosate, Métolachlore, Toluène, Métaldéhyde, etc.). L'état écologique est mesuré sur une échelle de 5 classes : médiocre, mauvais, moyen, bon, très bon.

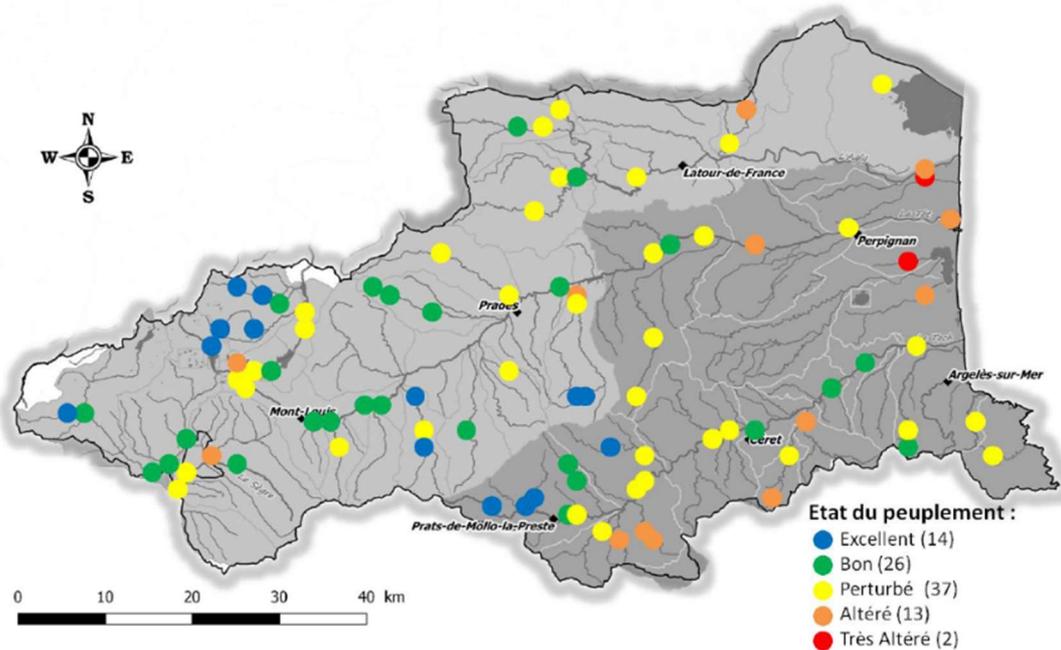
Figure 11 : Cartographie de l'état piscicole des stations FDPMA66 et OFB) des principaux cours d'eau (Fédération de Pêche)

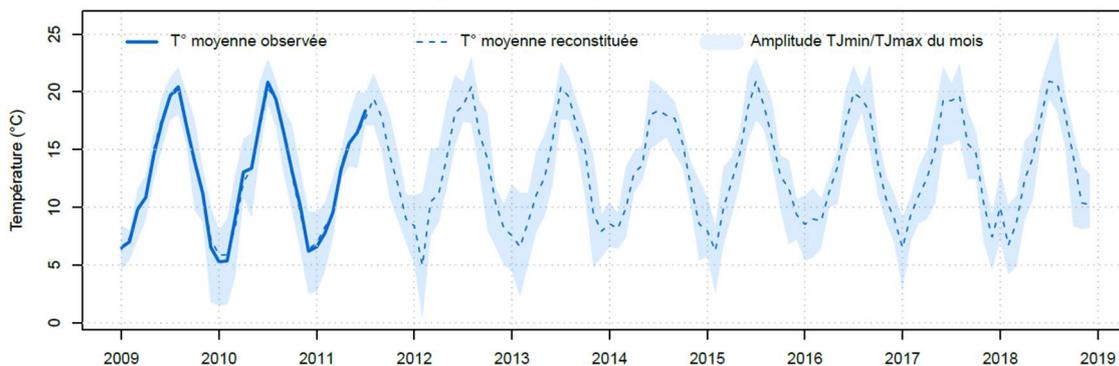
Figure 13 : Températures moyennes mensuelles sur la Désix à Ansignan – Projet TIGRE

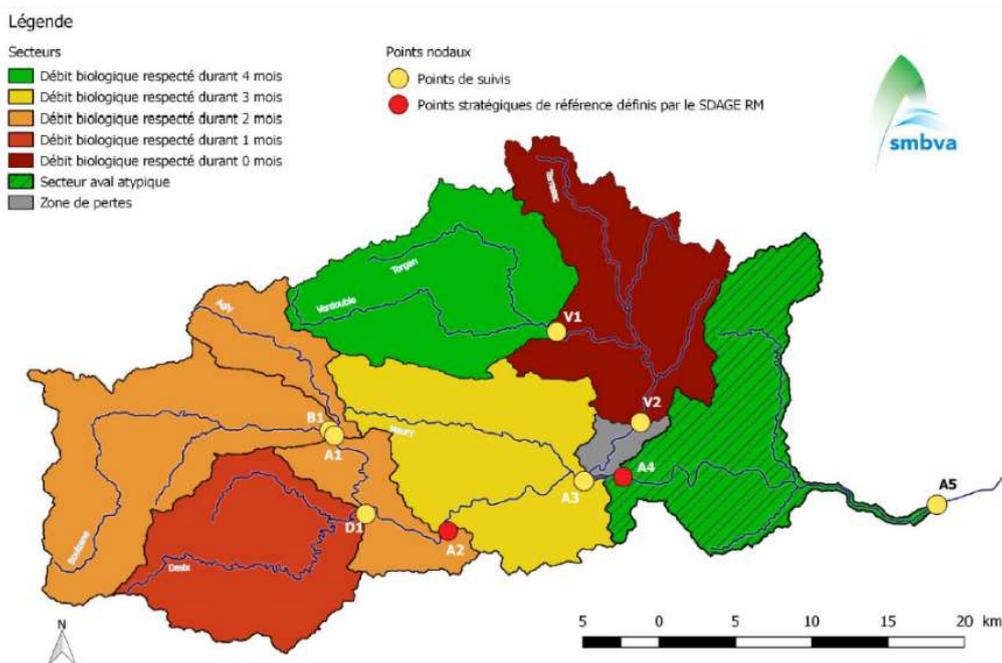
Figure 14 : Respect des débits biologiques de juillet à octobre pour des mois quinquennaux secs (issu du PRGE Agly 2018-2021, source : SMBVA)

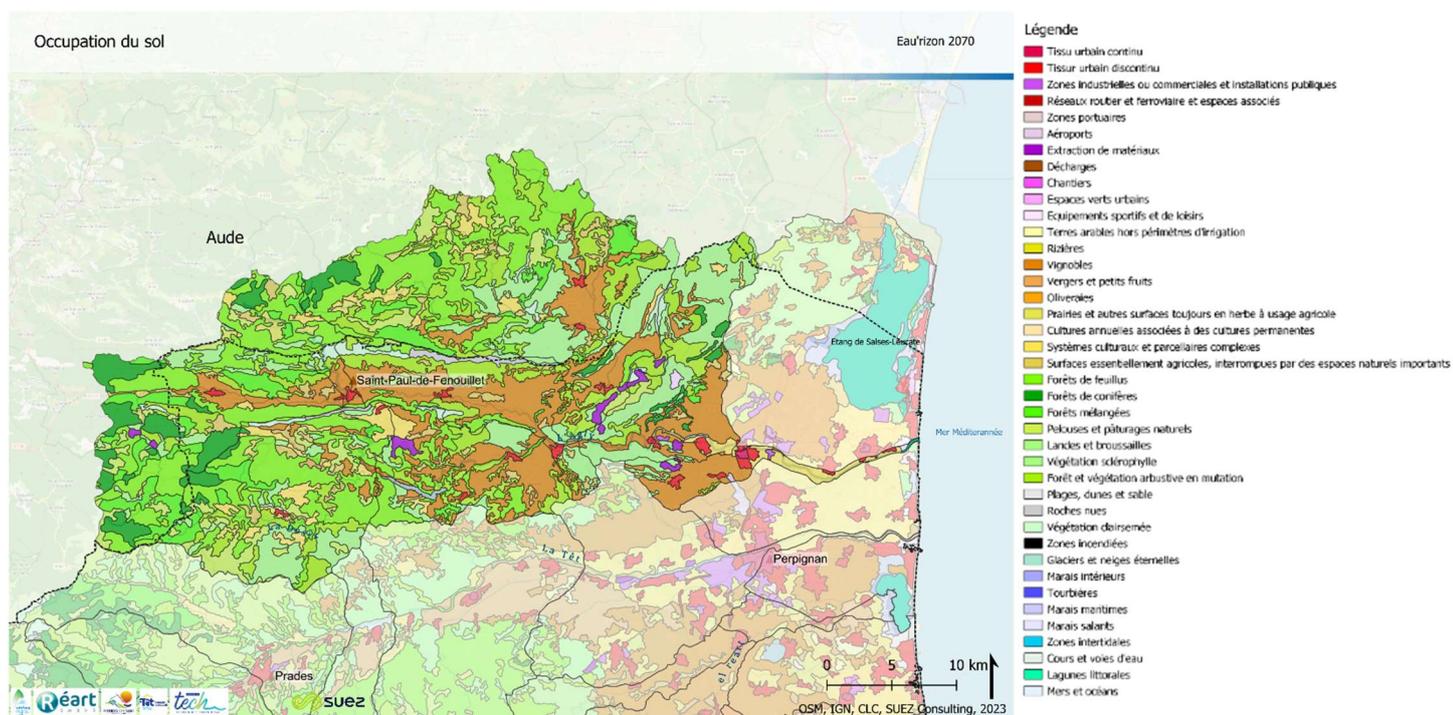
Figure 15 : Cartographie de l'occupation des sols sur le bassin de l'Agly (Corine Land Cover, Suez Consulting, 2023)

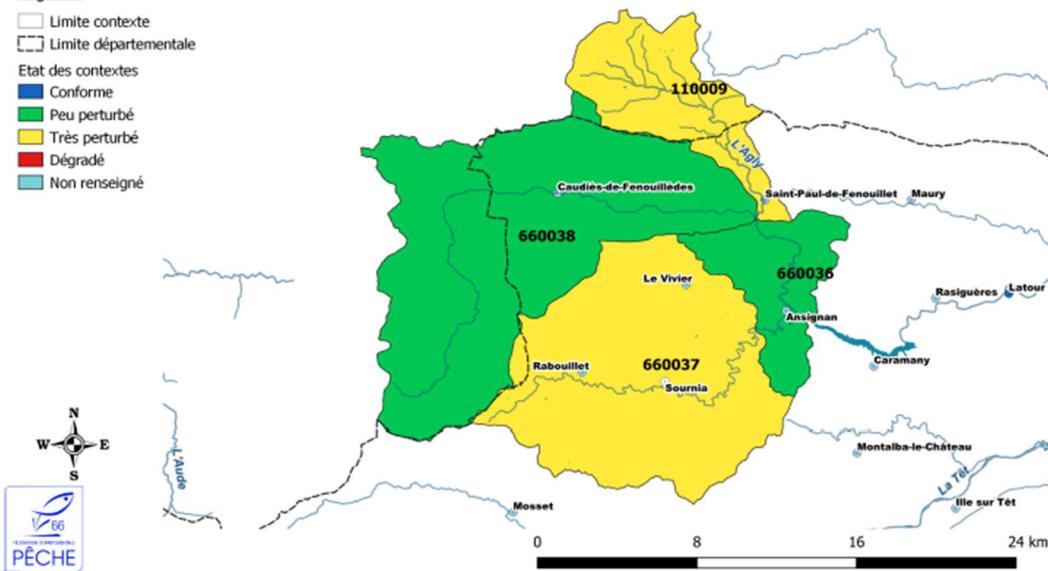
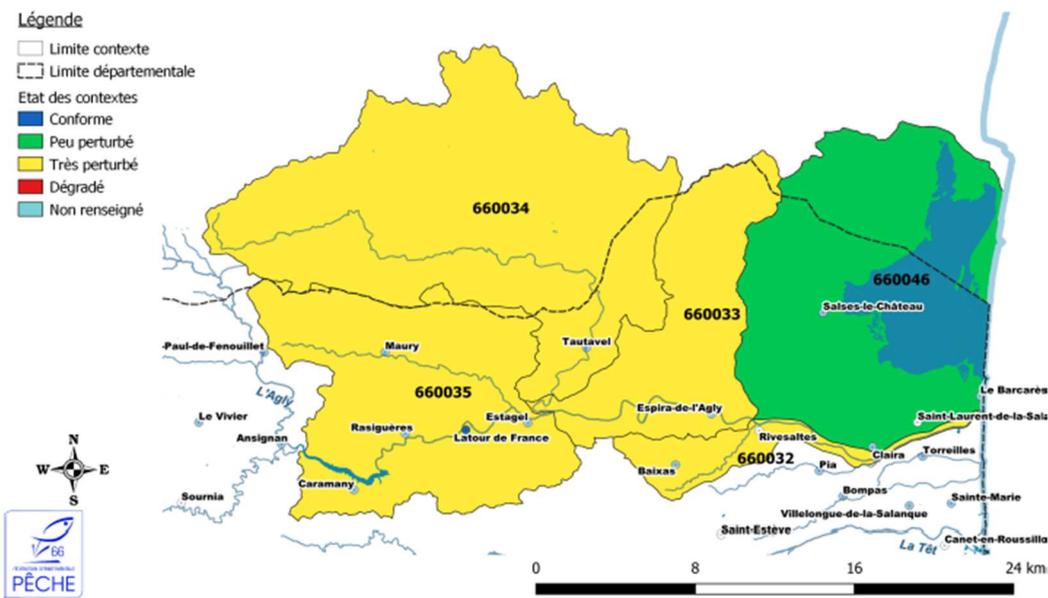
Figure 16 : Cartographie de l'état des contextes piscicoles des stations FDPMA66 et FDPMA11 des cours d'eau du bassin versant de l'Agly (Plan Départemental pour la Protection du milieu aquatique et la Gestion des ressources piscicoles 2019-2024, source fédération départementale de la pêche des Pyrénées orientales)

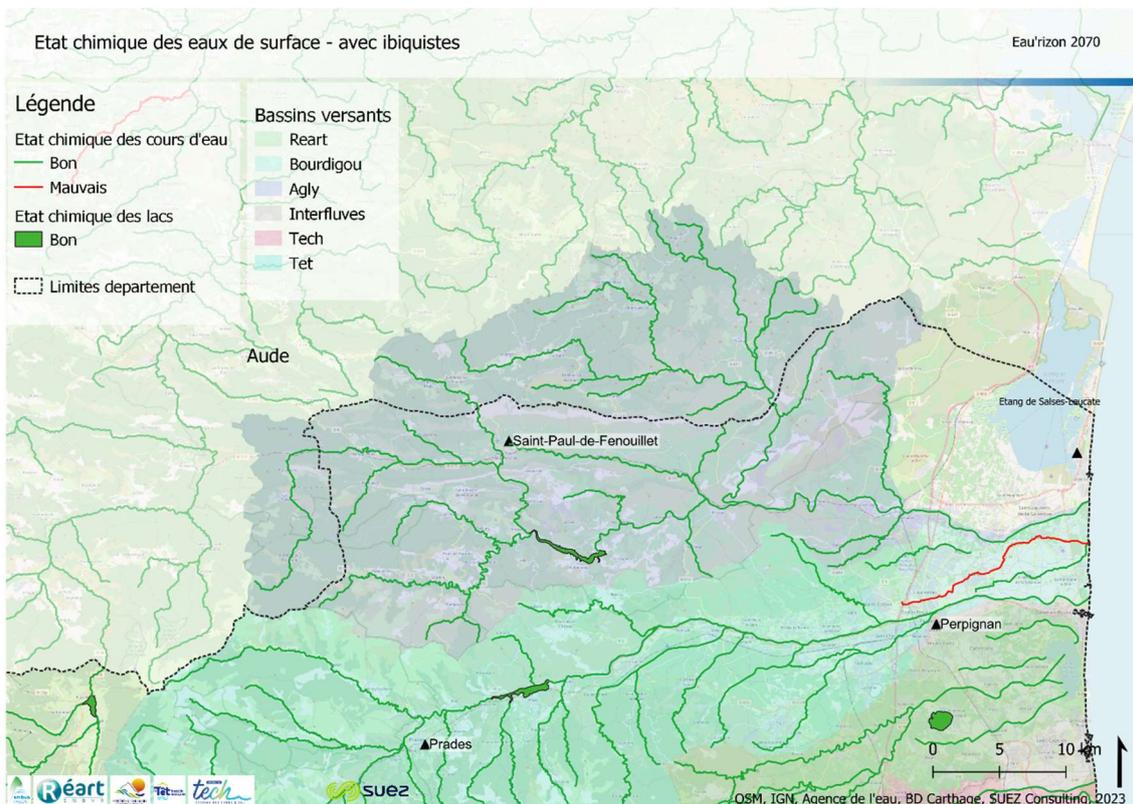
Figure 17 : Cartographie de la qualité chimique des eaux sur le bassin de l'Agly (Suez Consulting, 2023)

Pour comprendre les raisons de cette dégradation, il faut analyser les données disponibles. Les cartes suivantes montrent la qualité des eaux des cours d'eau, les obstacles aux écoulements, l'état écologique global, et les paramètres déclassant cette qualité.

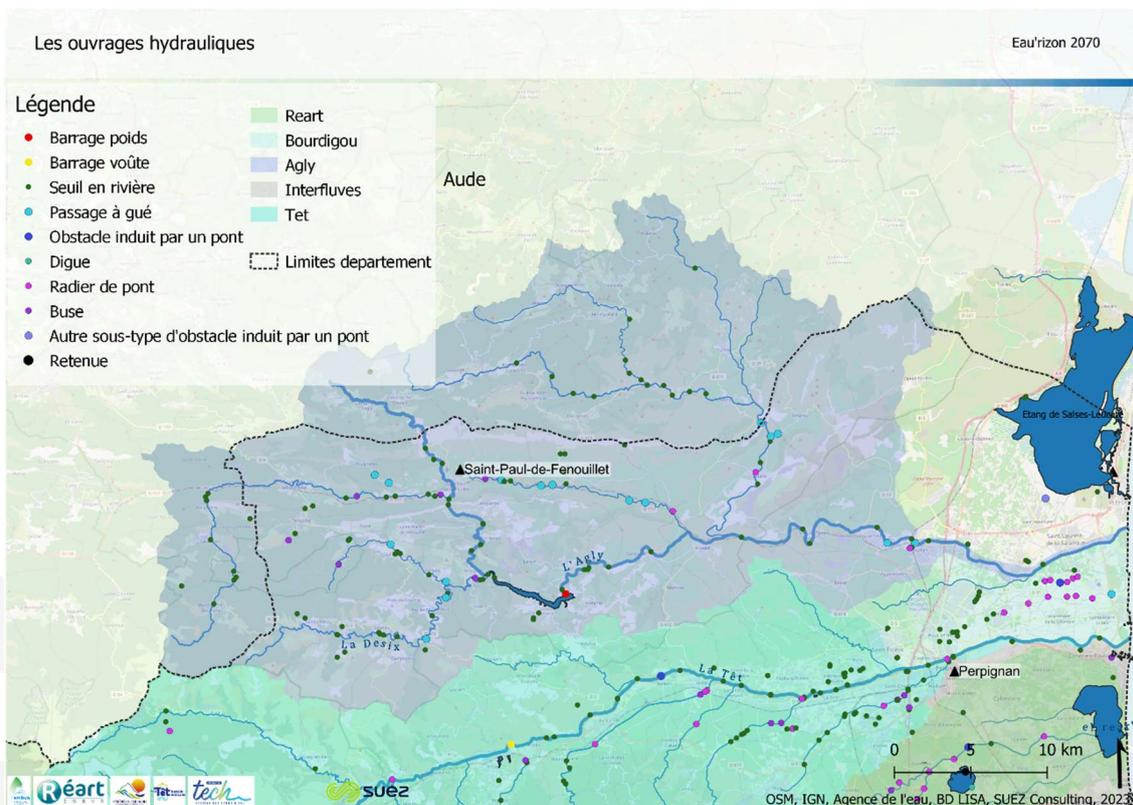
Figure 18 : Cartographie des obstacles aux écoulements sur le bassin de l'Agly (Suez Consulting, 2023)

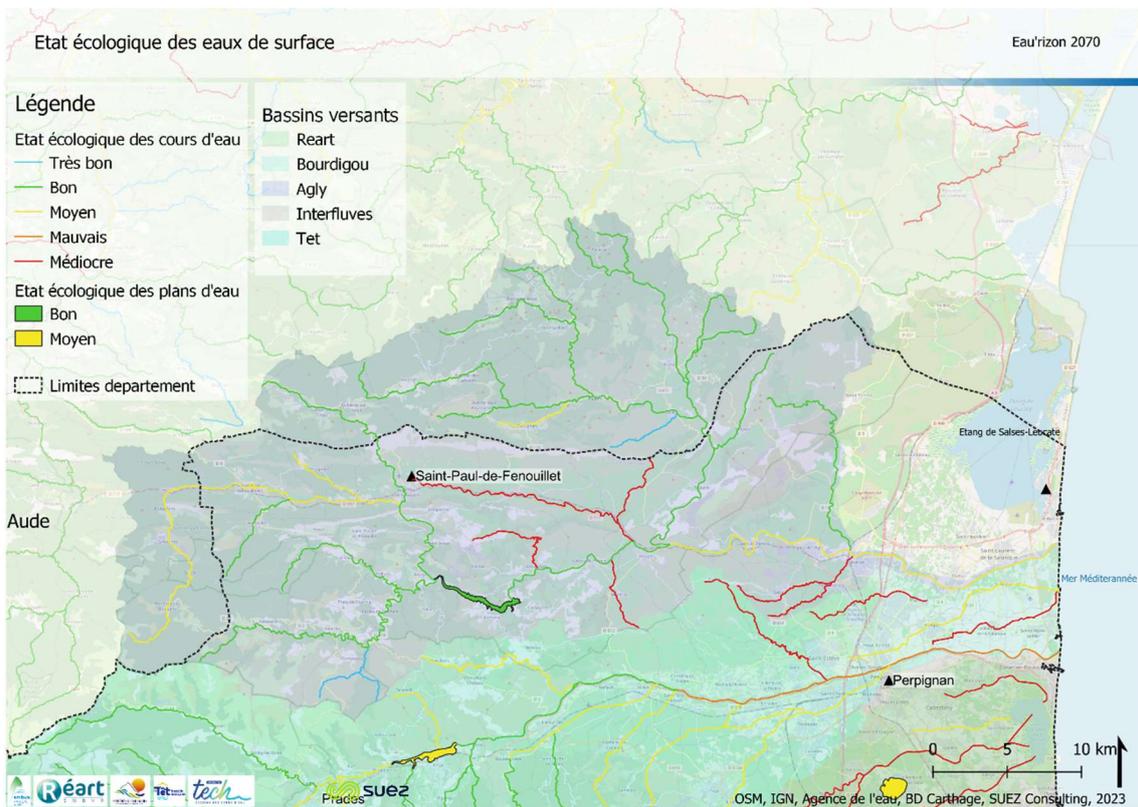
Figure 19 : Cartographie de l'état écologique des eaux sur le bassin de l'Agly (Suez Consulting, 2023)

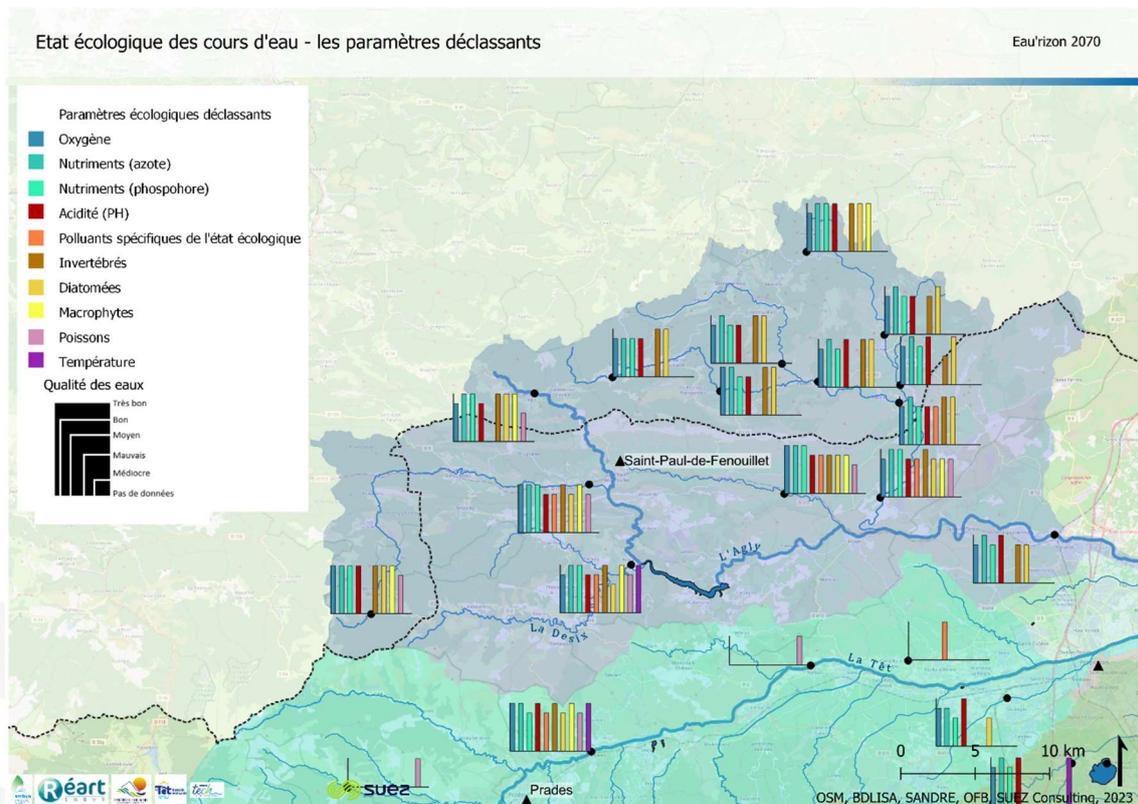
Figure 20 : Cartographie des paramètres déclassant la qualité écologique des eaux sur le bassin de l'Agly (Suez Consulting, 2023)

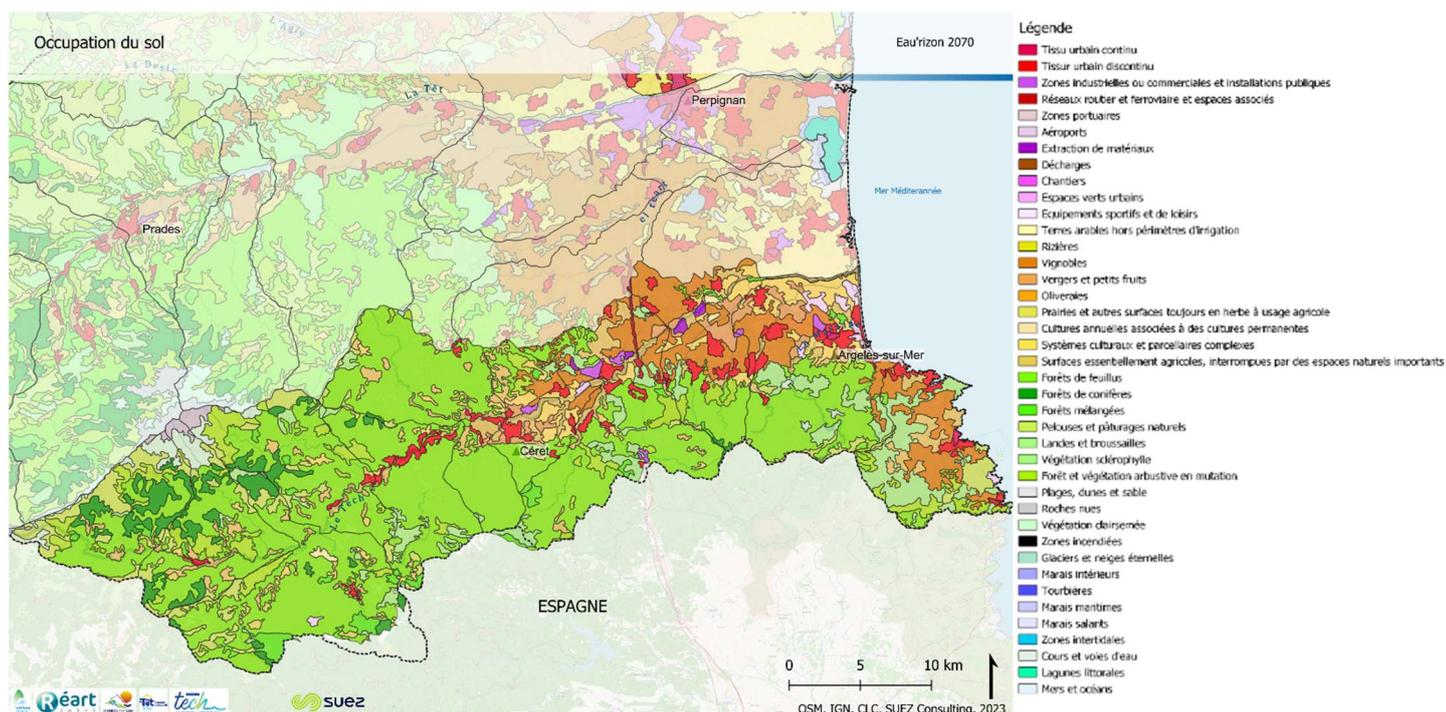
Figure 21 : Cartographie de l'occupation des sols sur le bassin du Tech (Corine Land Cover, Suez Consulting, 2023)

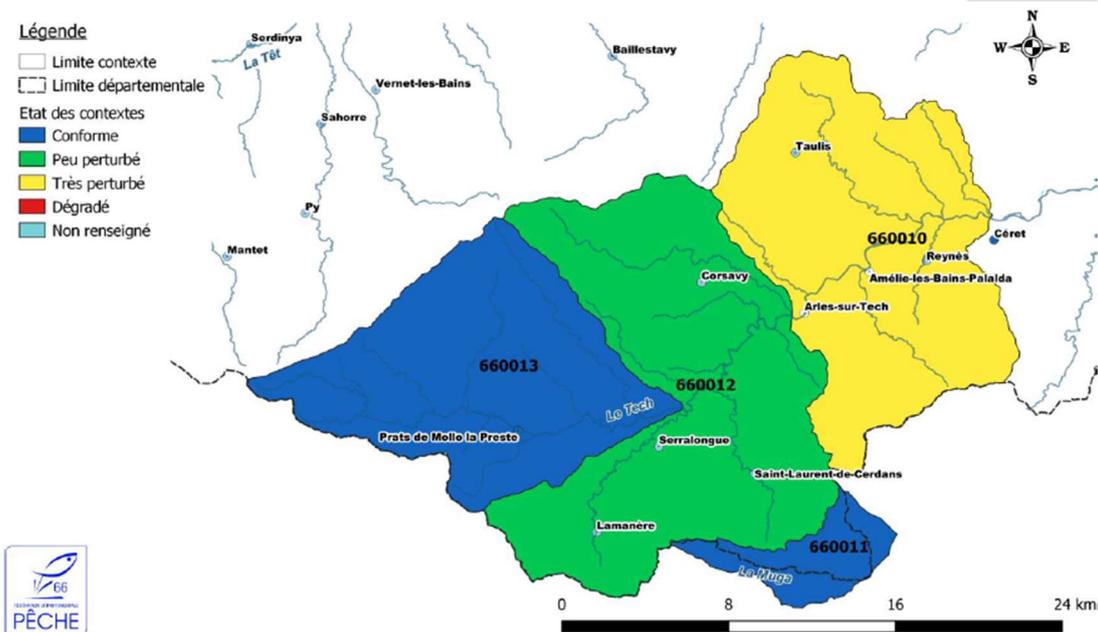
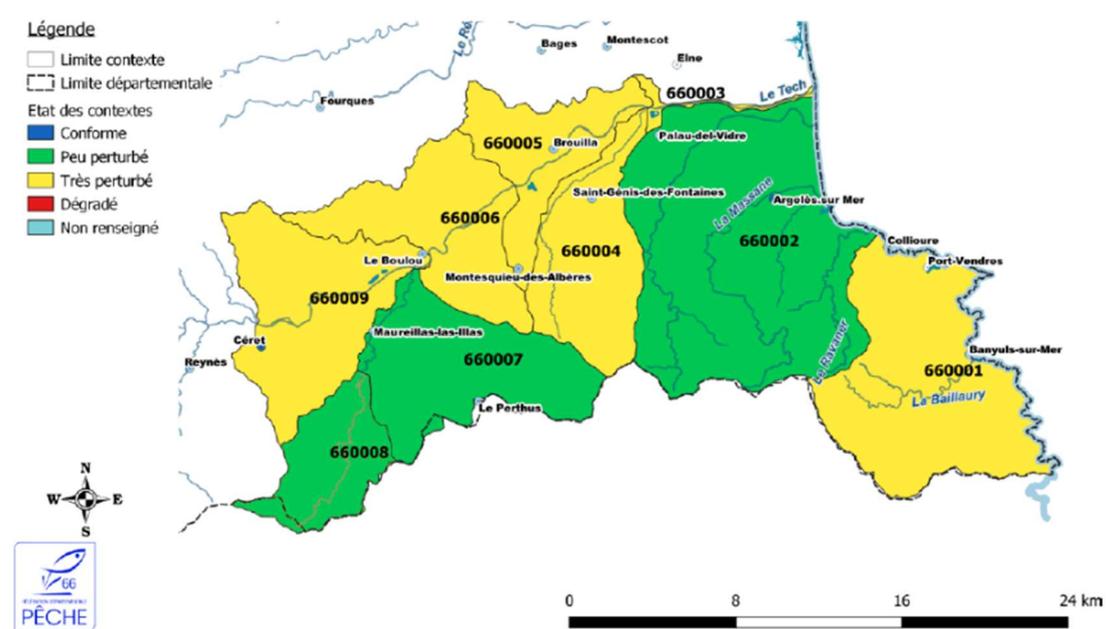
Figure 22 : Cartographie de l'état des contextes piscicoles des stations FDPMA66 des cours d'eau du bassin versant du Tech et des fleuves côtiers des Albères (Plan Départemental pour la Protection du milieu aquatique et la Gestion des ressources piscicoles 2019-2024, source fédération départementale de la pêche des Pyrénées orientales)

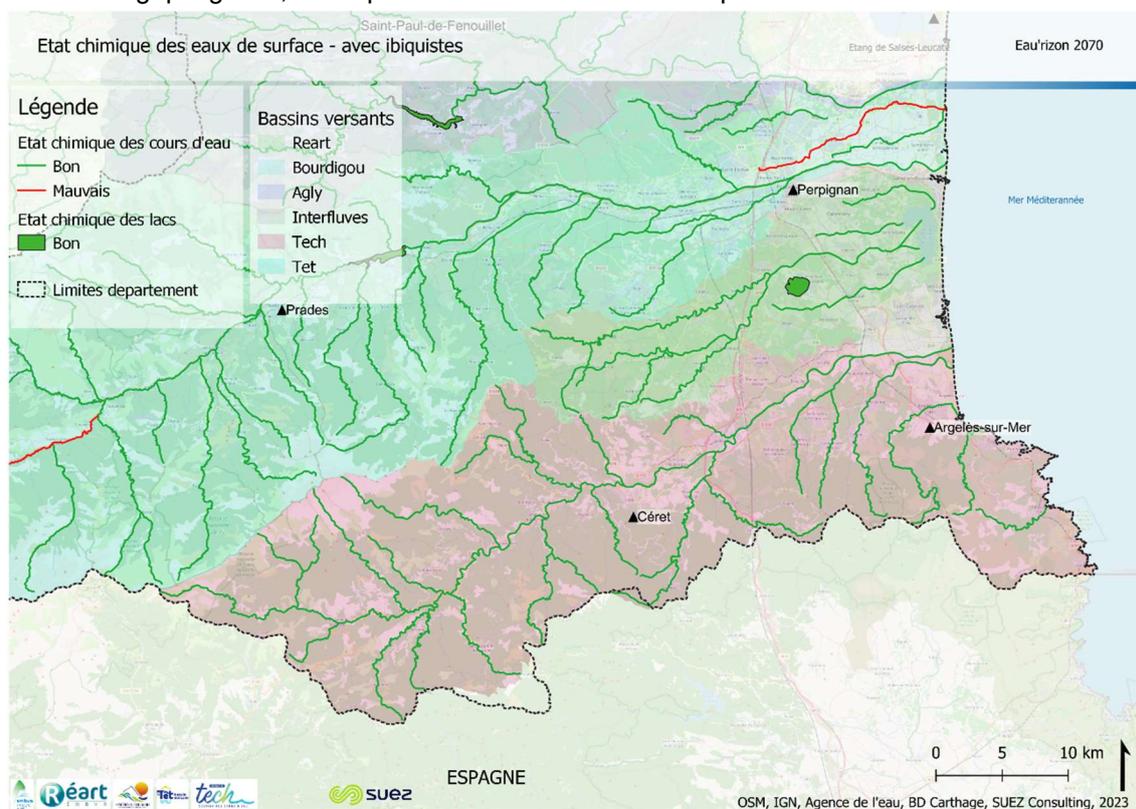
Figure 23 : Cartographie de la qualité chimique des eaux sur le bassin du Tech (Suez Consulting, 2023) - AERMC

Pour comprendre les raisons de cette dégradation, il faut analyser les données disponibles. Les cartes suivantes montrent la qualité des eaux des cours d'eau, les obstacles aux écoulements, l'état écologique global, et les paramètres déclassant cette qualité.
