2. LES ZONES HUMIDES ET ESPECES D'INTERET PATRIMONIAL MAJEUR A L'ECHELLE DU TERRITOIRE ETUDIE

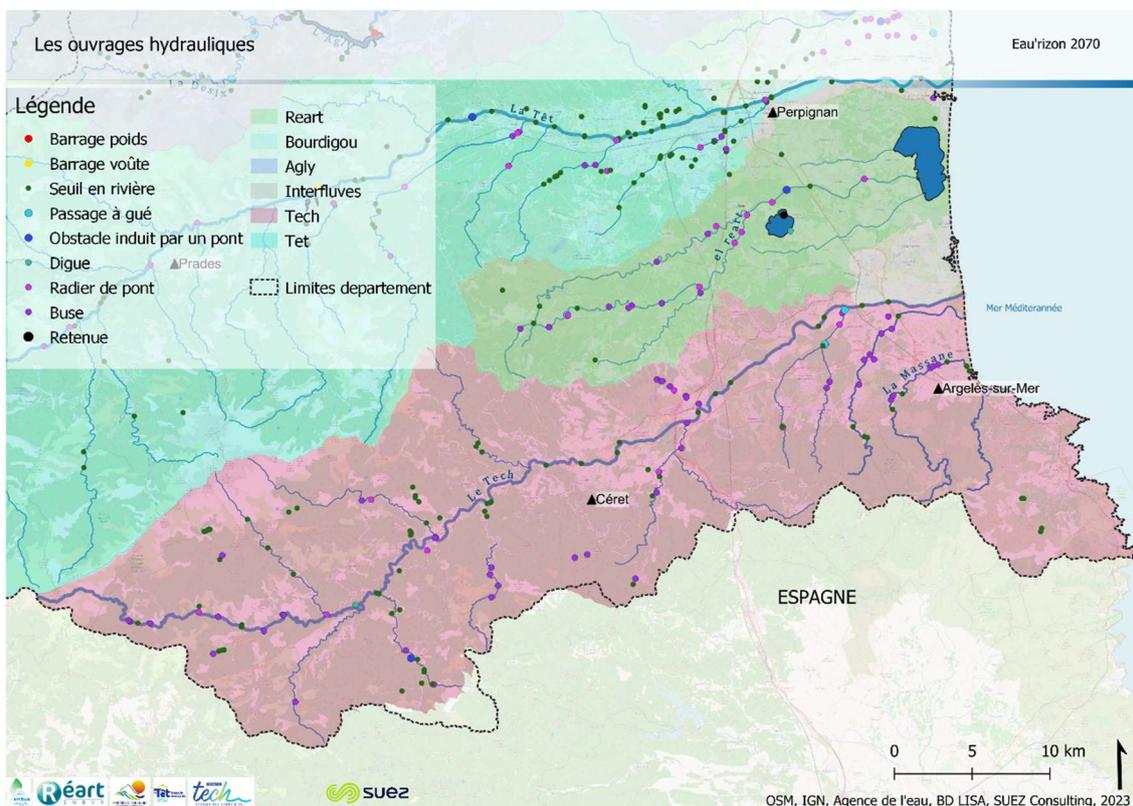
Figure 24 : Cartographie des obstacles aux écoulements sur le bassin du Tech (Suez Consulting, 2023) - ROE

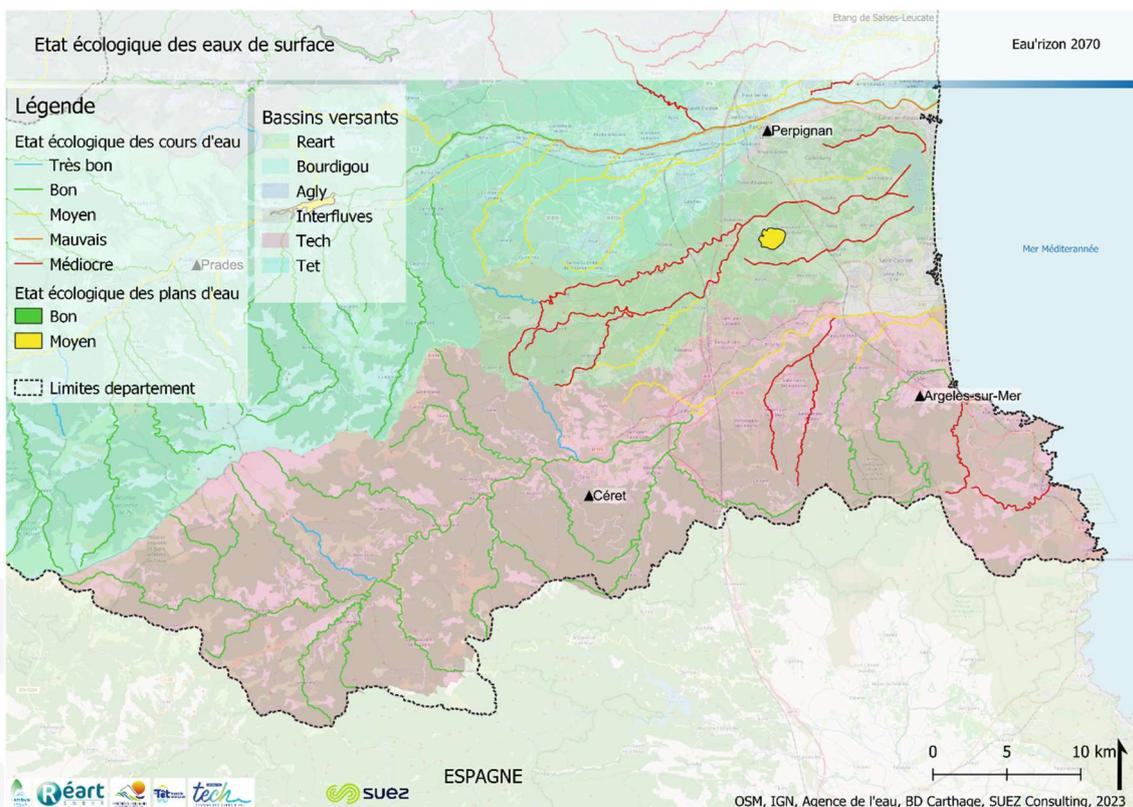
Figure 25 : Cartographie de l'état écologique des eaux sur le bassin du Tech (Suez Consulting, 2023)

Au global, l'état écologique est surtout dégradé sur la partie aval du Tech et les petits fleuves côtiers. Il est intéressant de mettre cette analyse en parallèle de la carte des zones humides prioritaires sur le bassin versant du Tech. Celle-ci est présentée ci-après.

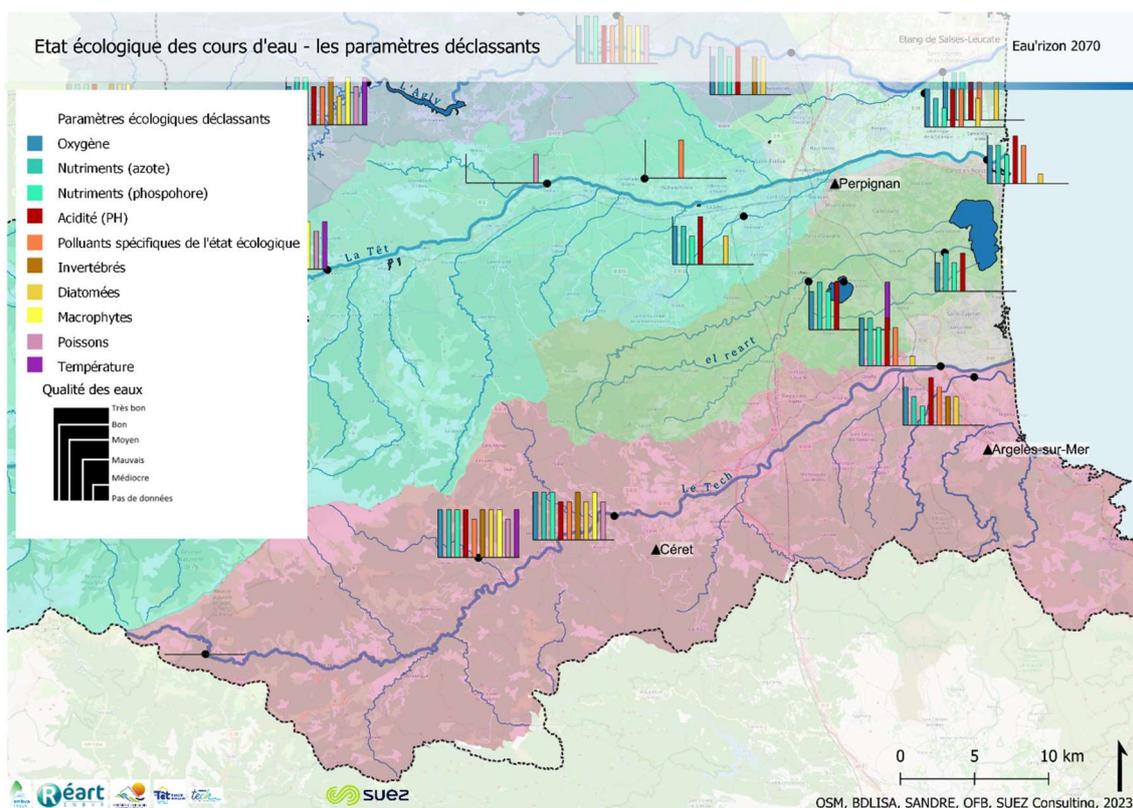
Figure 26 : Cartographie des paramètres déclassant la qualité écologique des eaux sur le bassin du Tech (Suez Consulting, 2023)

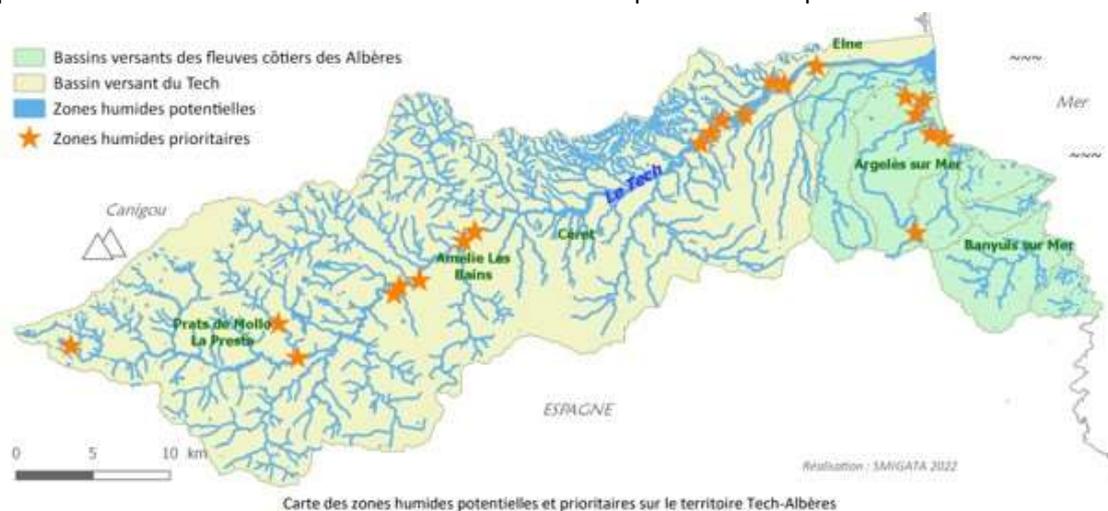
Figure 27 : Cartographie des zones humides prioritaires du bassin versant du Tech-Albères (SMIGATA, 2022)

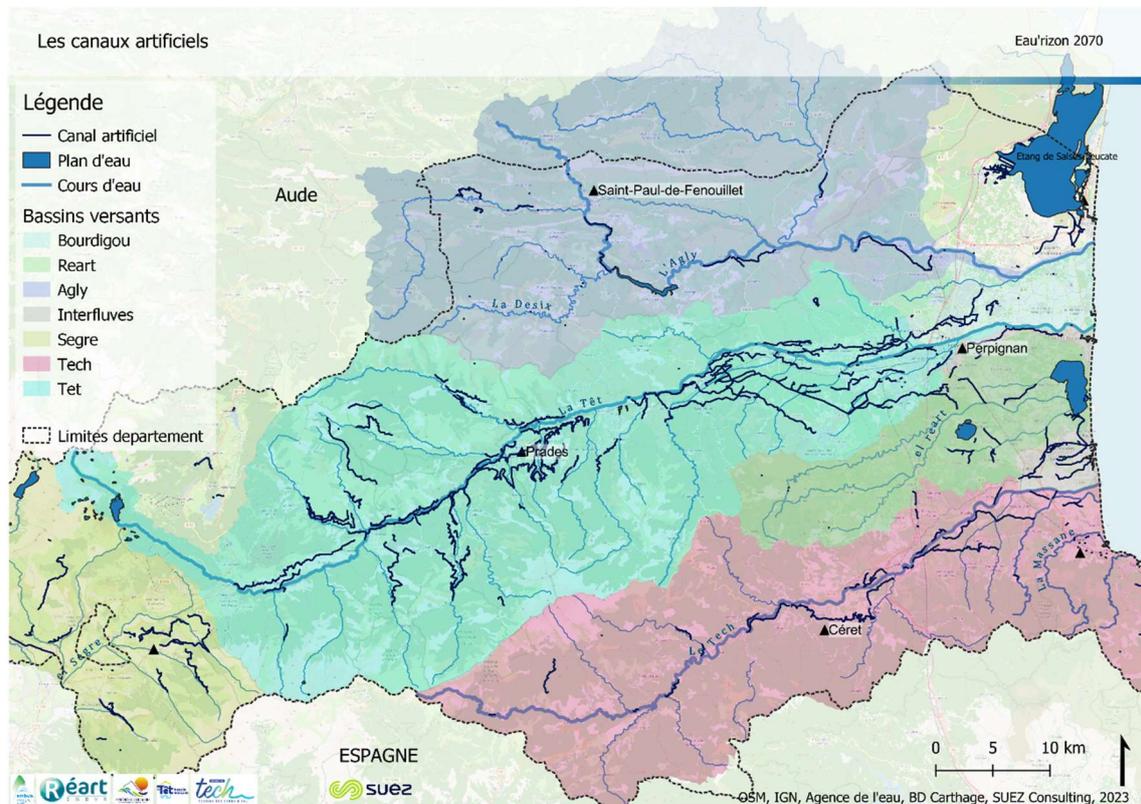
Figure 28 : Cartographie des canaux sur le bassin du Têt (Suez Consulting, 2023)

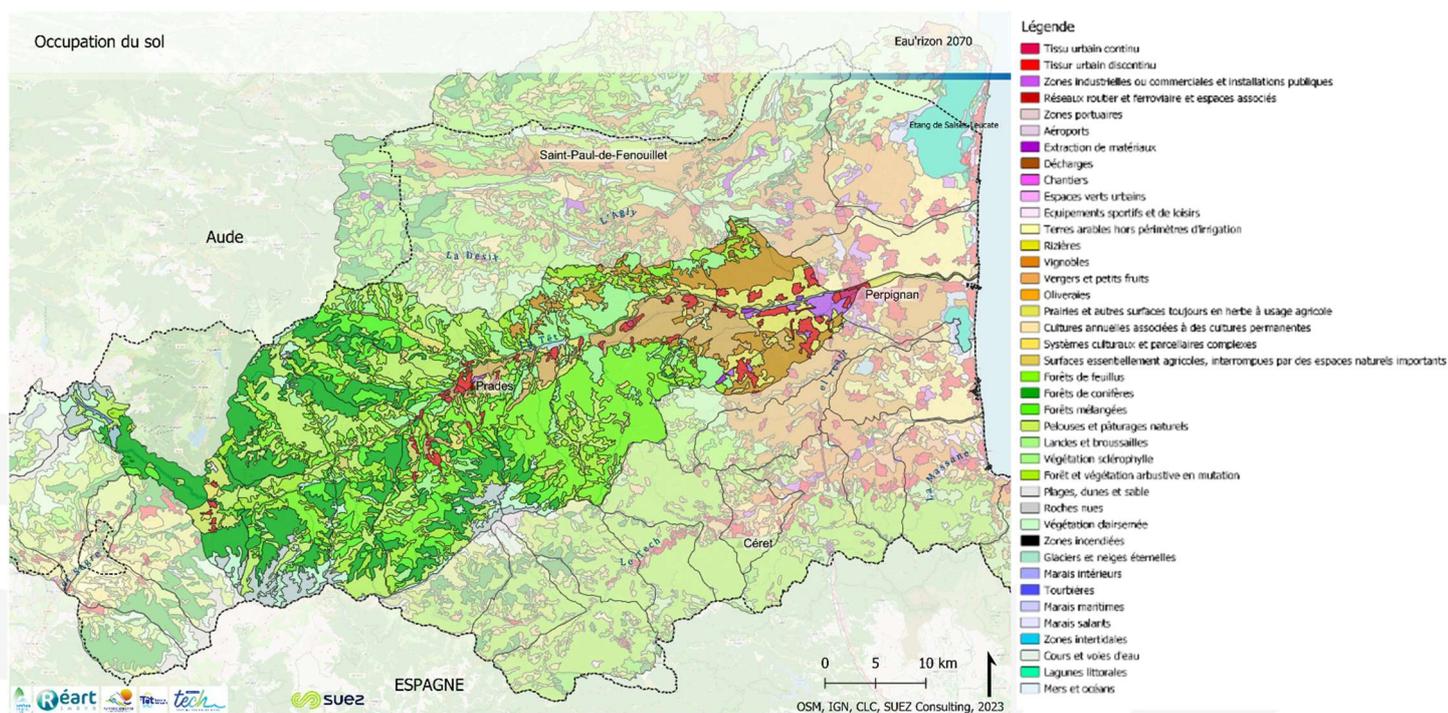
Figure 29 : Cartographie de l'occupation des sols sur le bassin du Têt (Corine Land Cover, Suez Consulting, 2023)

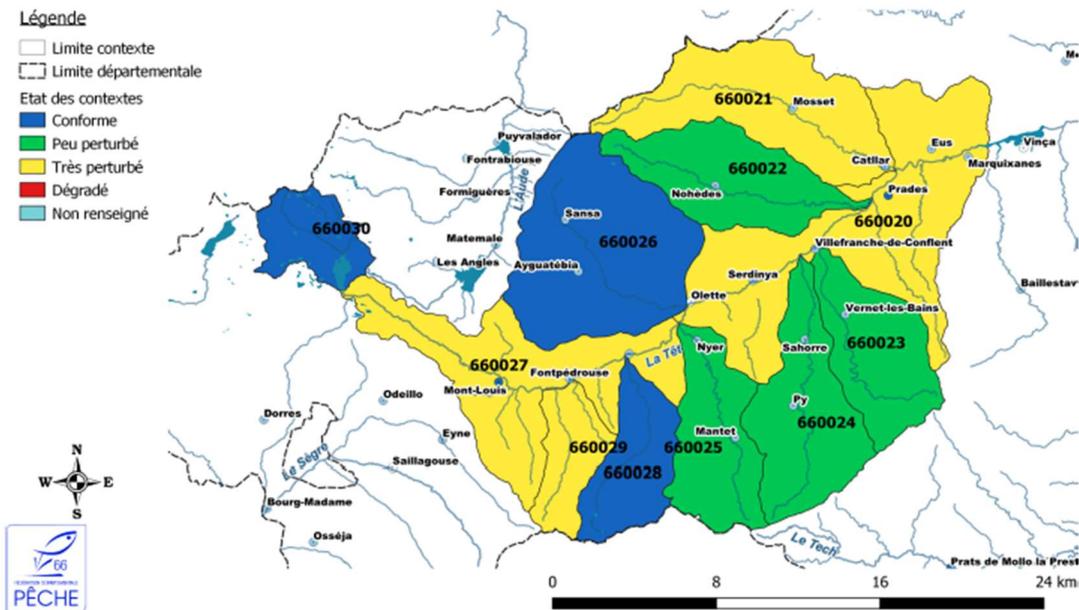
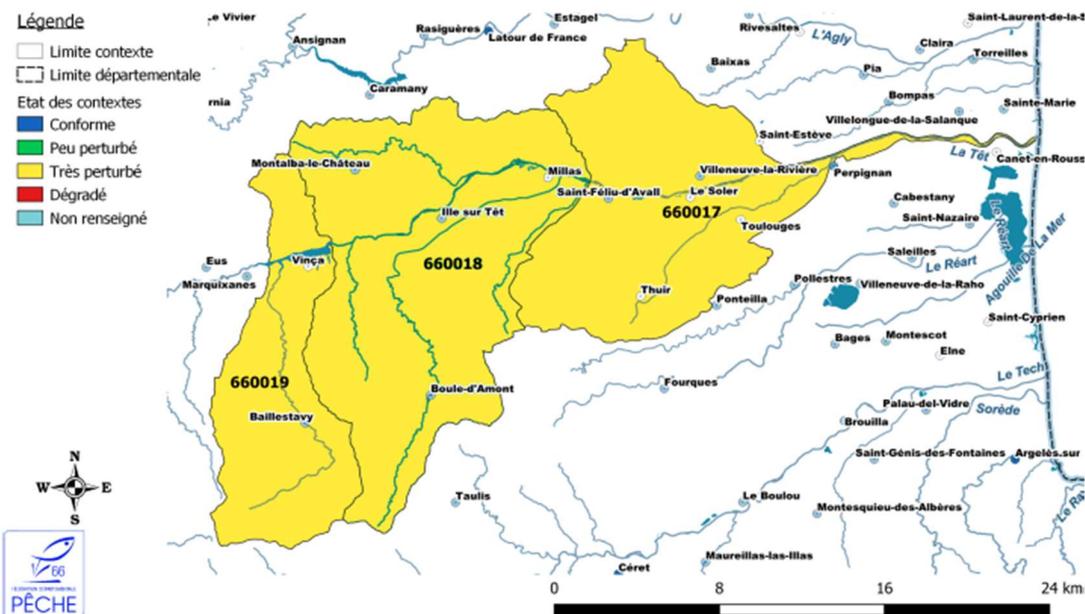
Figure 30 : Cartographie de l'état des contextes piscicoles des stations FDPPMA66 des cours d'eau du bassin du Têt (Plan Départemental pour la Protection du milieu aquatique et la Gestion des ressources piscicoles 2019-2024, source fédération départementale de la pêche des Pyrénées orientales)

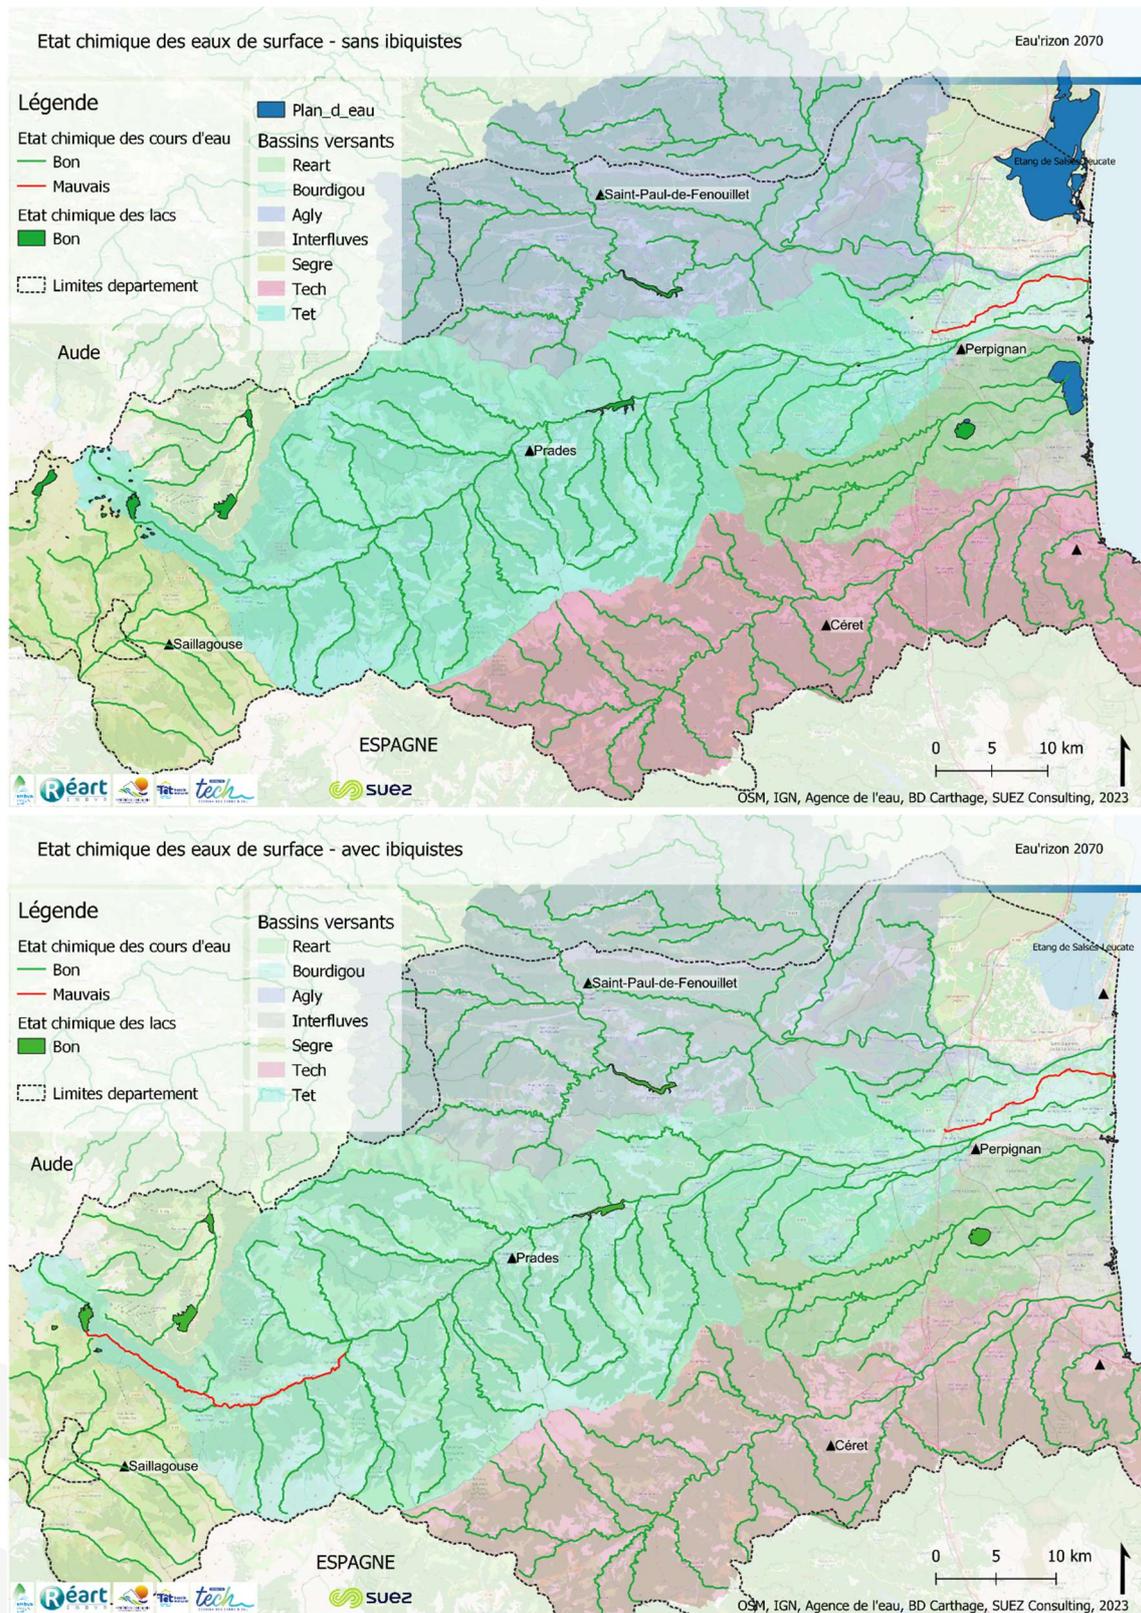
Figure 31 : Cartographie de la qualité chimique des eaux sur le bassin du Têt (Suez Consulting, 2023)

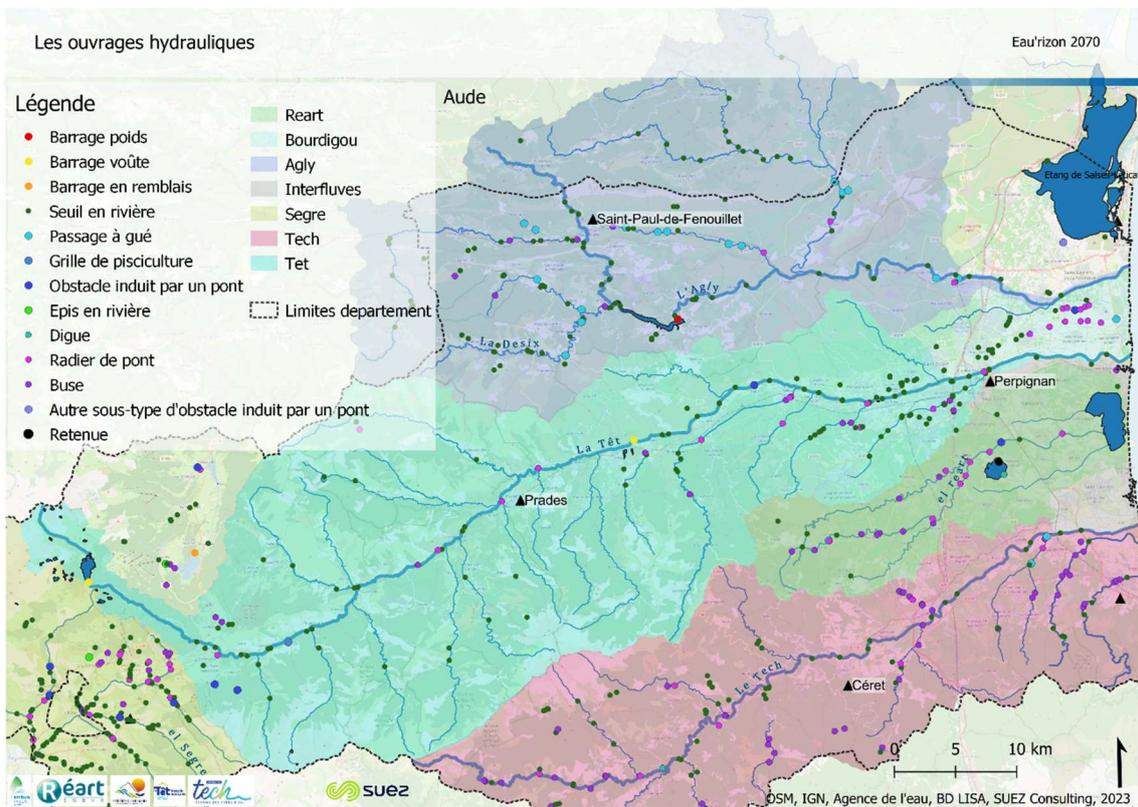
Figure 32 : Cartographie des obstacles aux écoulements sur le bassin du Têt (Suez Consulting, 2023)

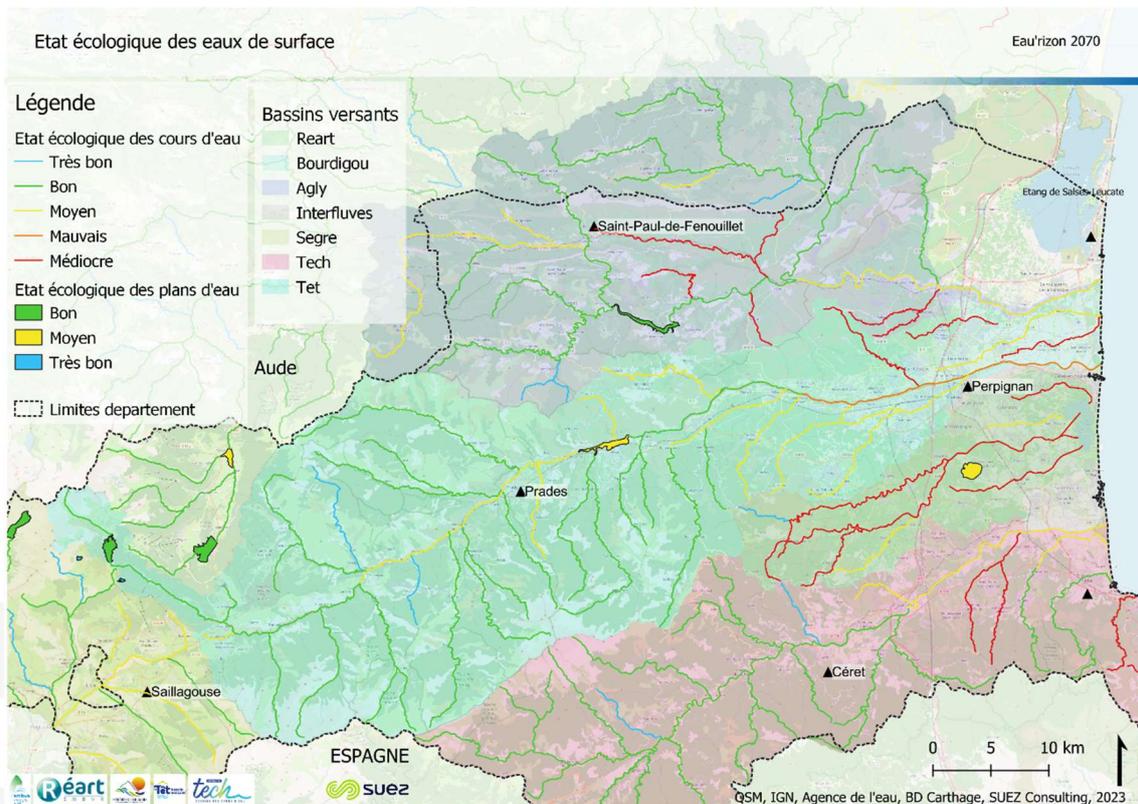
Figure 33 : Cartographie de l'état écologique des eaux sur le bassin du Têt (Suez Consulting, 2023)

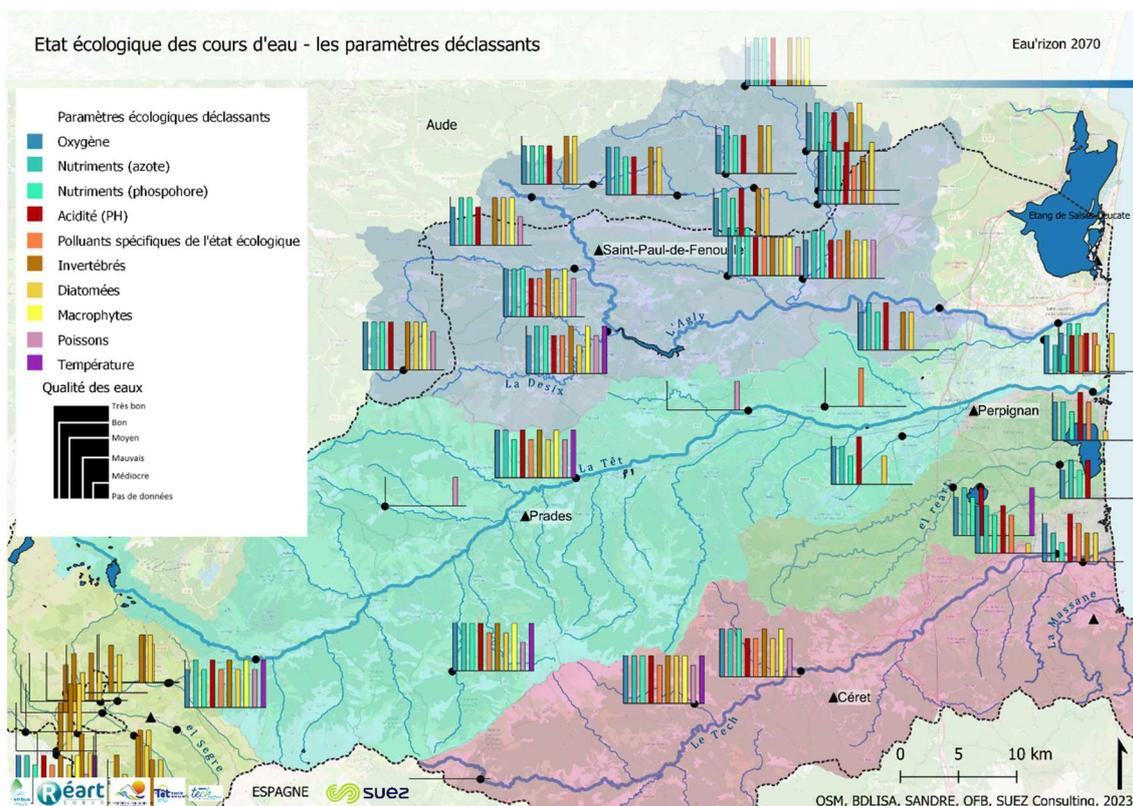
Figure 34 : Cartographie des paramètres déclassant la qualité écologique des eaux sur le bassin du Têt (Suez Consulting, 2023)

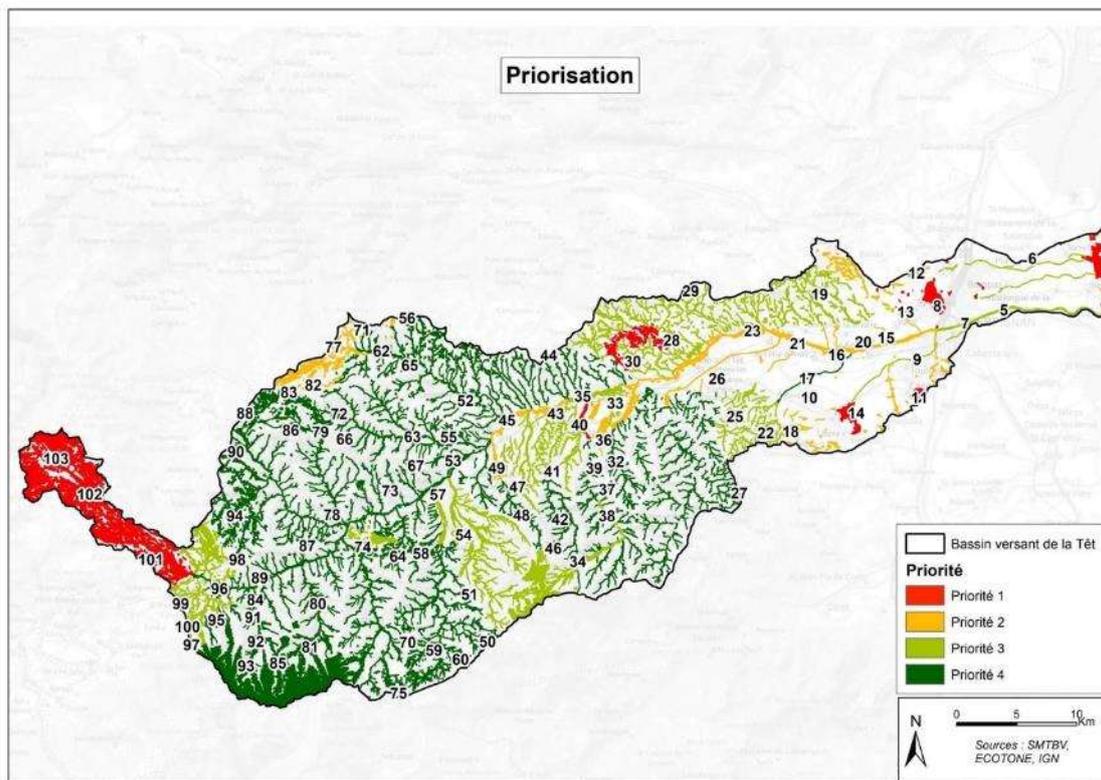
Figure 35 : Cartographie de priorisation des zones humides sur le bassin de la Têt (SMTV-ECOTONE-IGN)

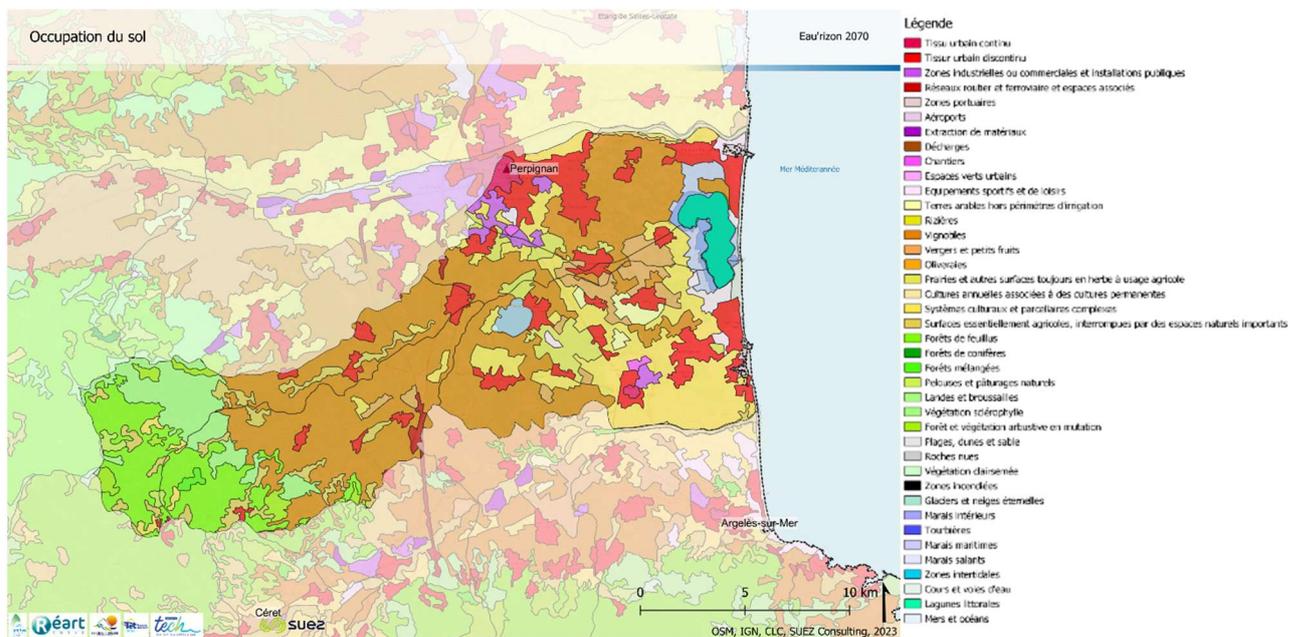
Figure 36 : Cartographie de l'occupation des sols sur le bassin du Réart (Corine Land Cover, Suez Consulting, 2023)

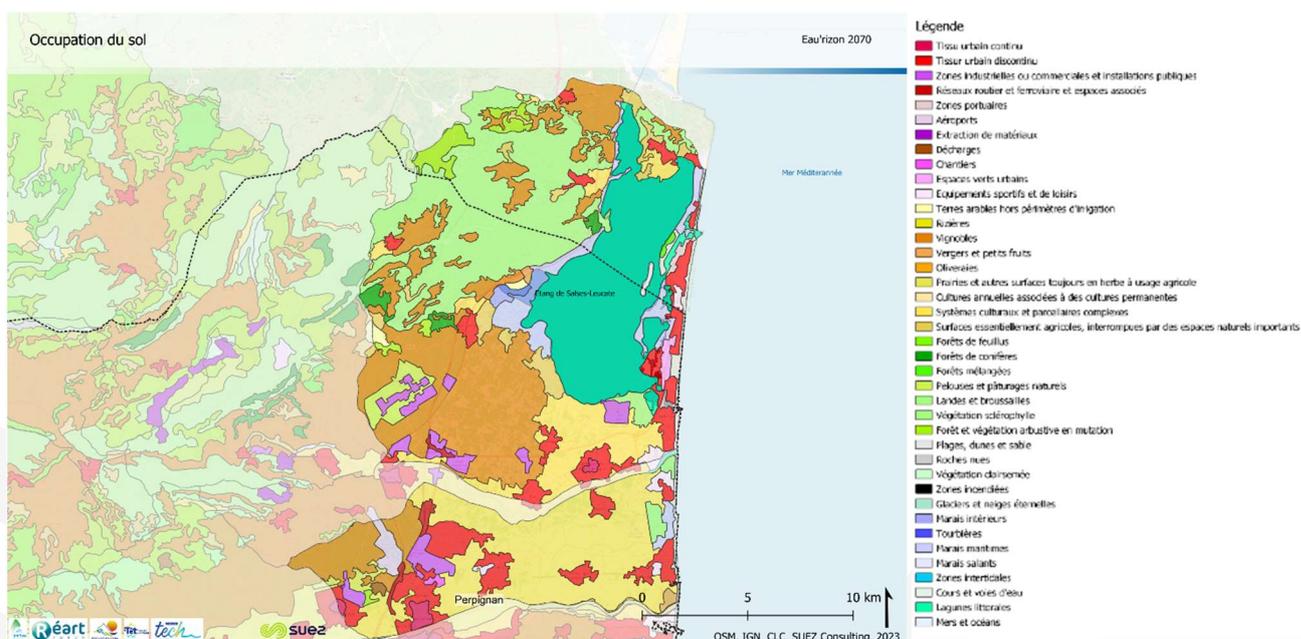
Figure 37 : Cartographie de l'occupation des sols sur les petits bassins côtiers (Corine Land Cover, Suez Consulting, 2023)

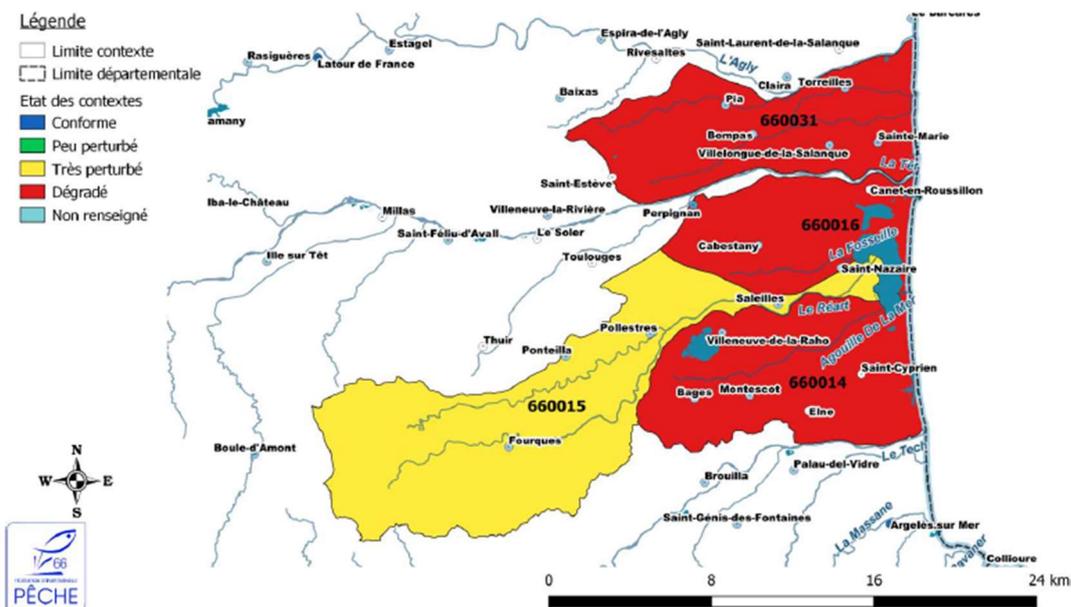
Figure 38 : Cartographie de l'état des contextes piscicoles des stations FPPMA66 des cours d'eau du bassin du Réart et côtiers limitrophes (Plan Départemental pour la Protection du milieu aquatique et la Gestion des ressources piscicoles 2019-2024, source fédération départementale de la pêche des Pyrénées orientales)

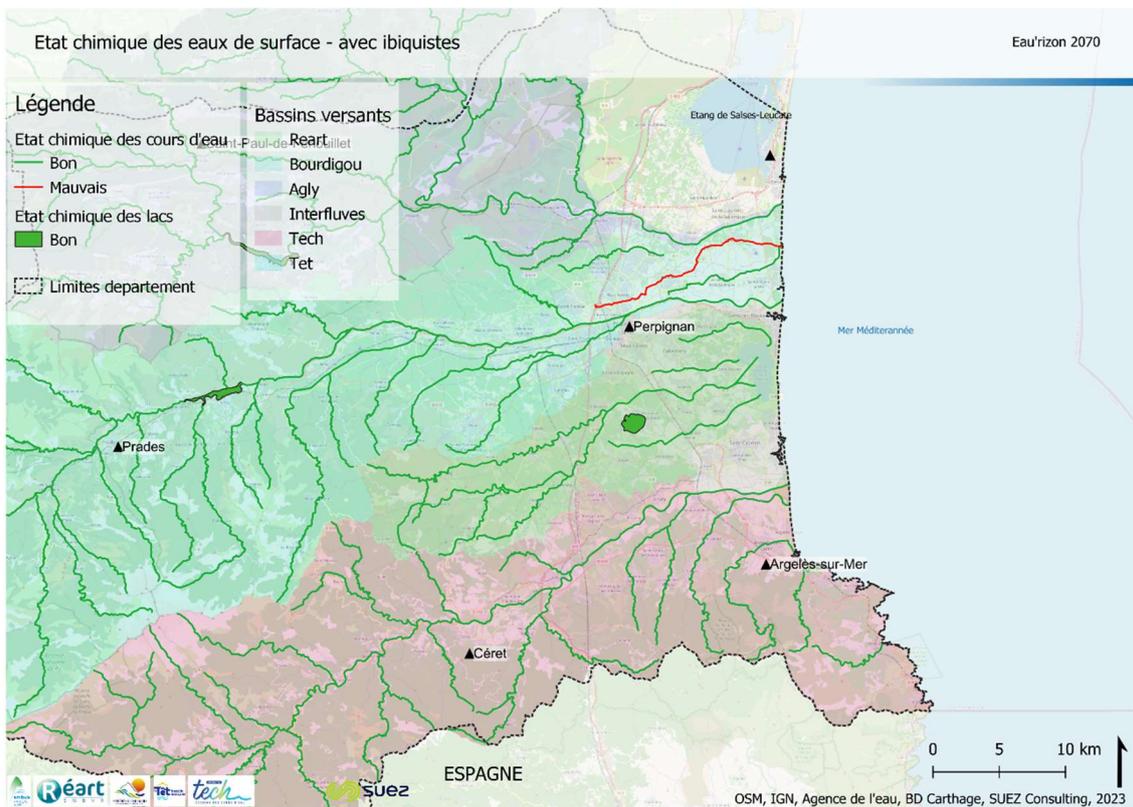
Figure 39 : Cartographie de la qualité chimique des eaux sur le bassin du Réart (Suez Consulting, 2023)

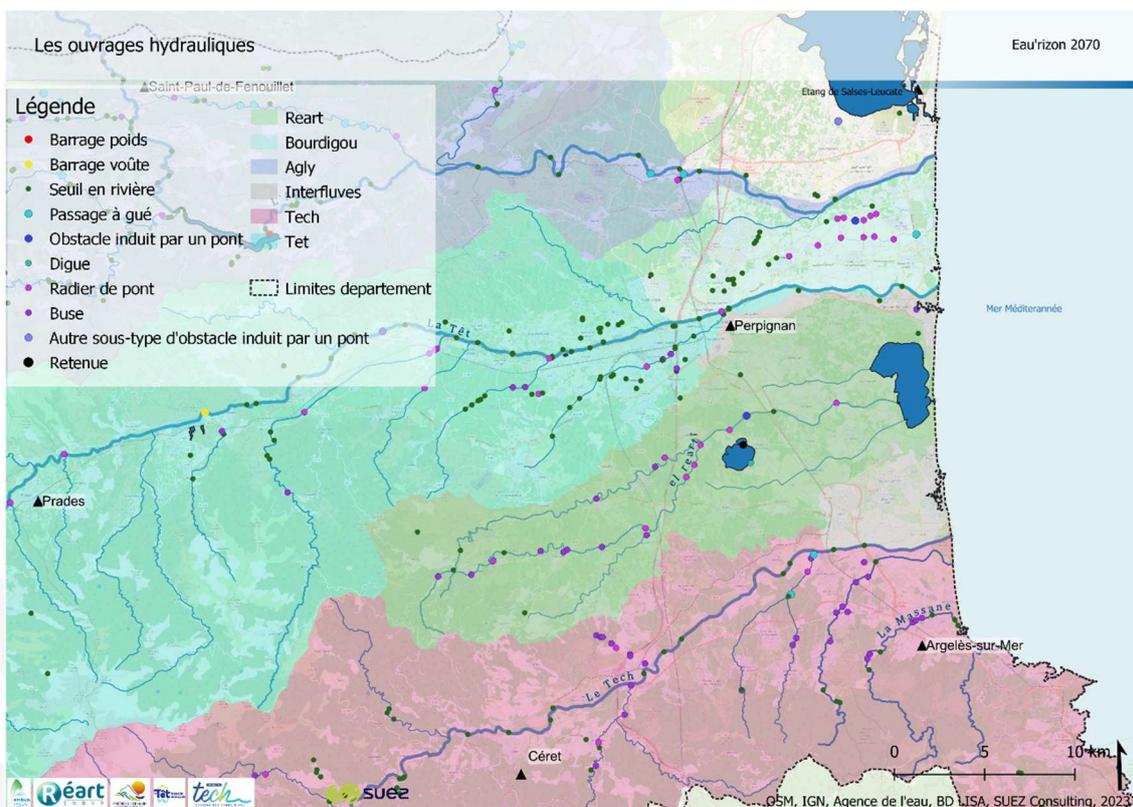
Figure 40 : Cartographie des obstacles aux écoulements sur le bassin du Réart (Suez Consulting, 2023)

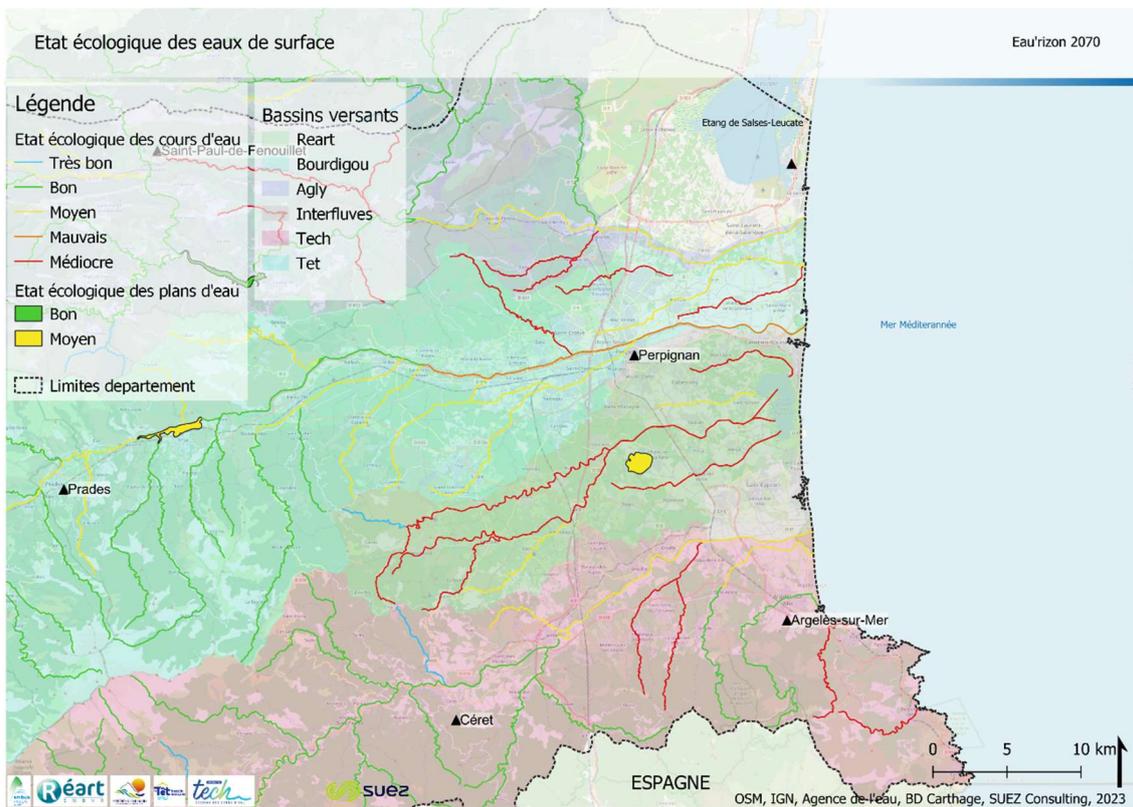
Figure 41 : Cartographie de l'état écologique des eaux sur le bassin du Réart (Suez Consulting, 2023)

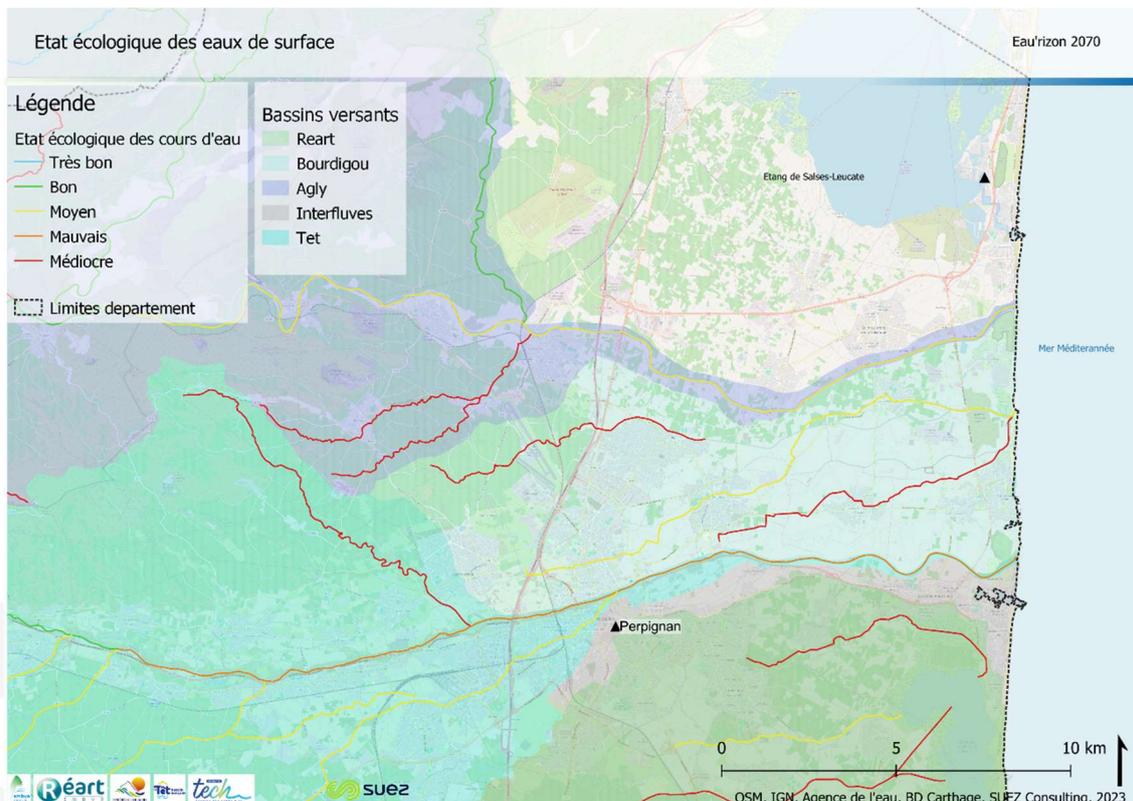
Figure 42 : Cartographie de l'état écologique des eaux sur les petits bassins côtier (Suez Consulting, 2023)

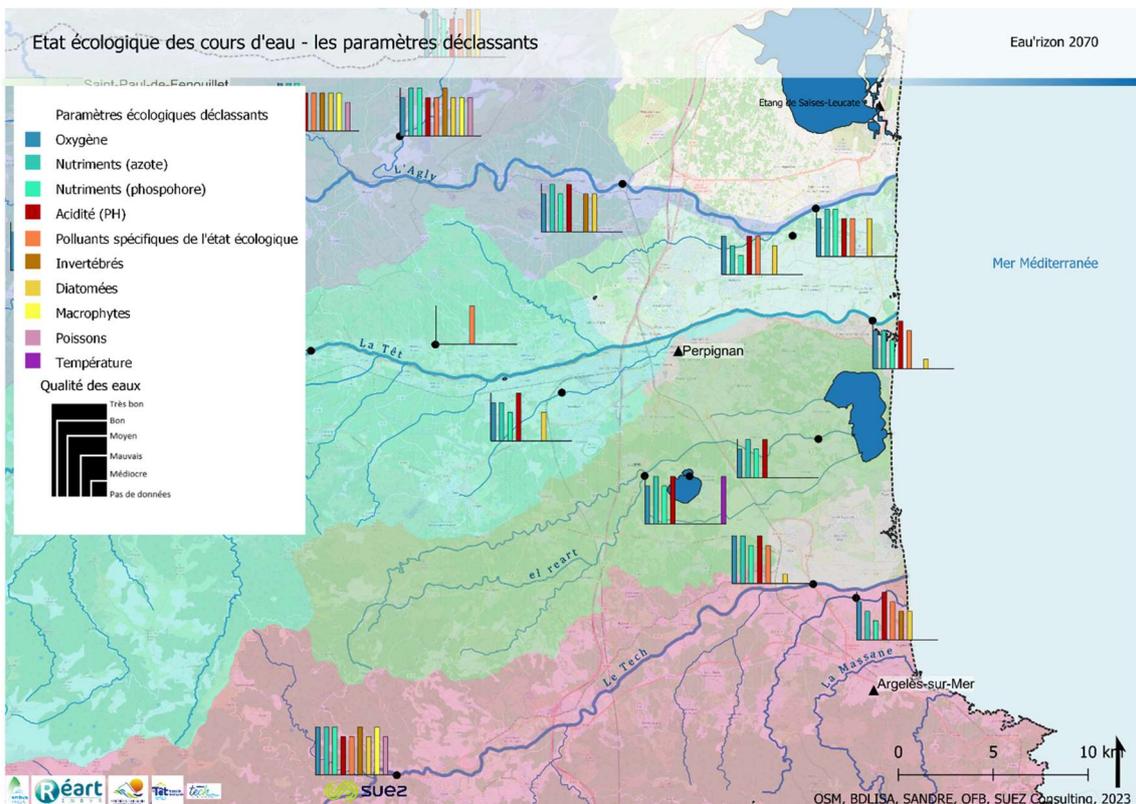
Figure 43 : Cartographie des paramètres déclassant la qualité écologique des eaux sur le bassin du Réart (Suez Consulting, 2023)

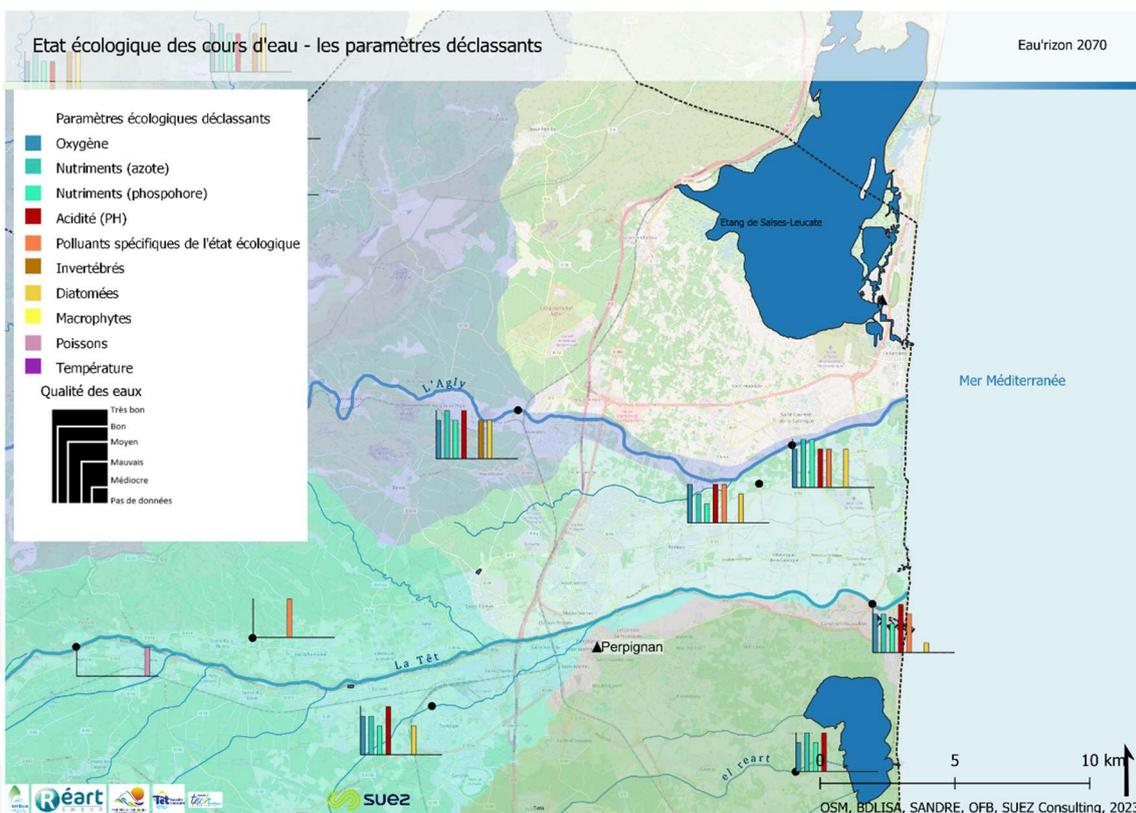
Figure 44 : Cartographie des paramètres déclassant la qualité écologique des eaux sur les petits bassins côtiers (Suez Consulting, 2023)

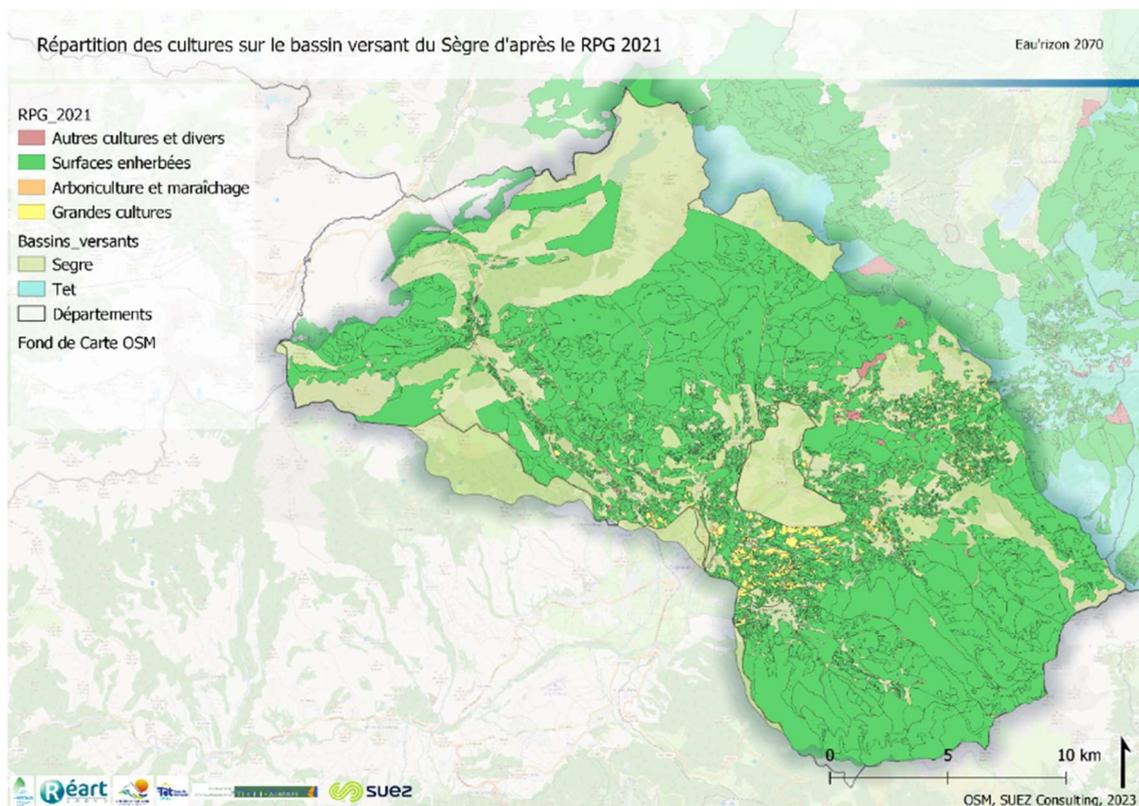
Figure 45 : Cartographie des surfaces en prairies sur le bassin du Sègre (Corine Land Cover, Suez Consulting, 2023)

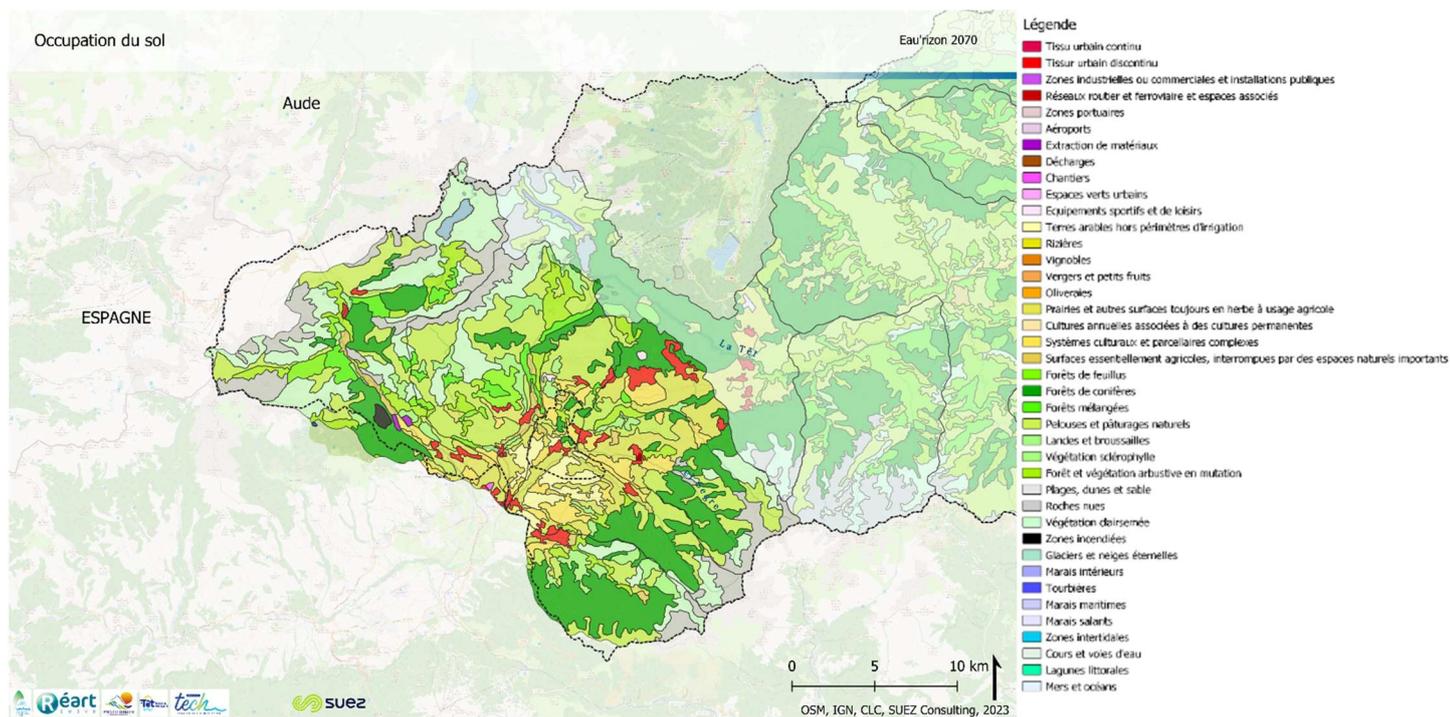
Figure 46 : Cartographie de l'occupation des sols sur le bassin du Sègre (Corine Land Cover, Suez Consulting, 2023)
