2. LES ZONES HUMIDES ET ESPECES D'INTERET PATRIMONIAL MAJEUR A L'ECHELLE DU TERRITOIRE ETUDIE

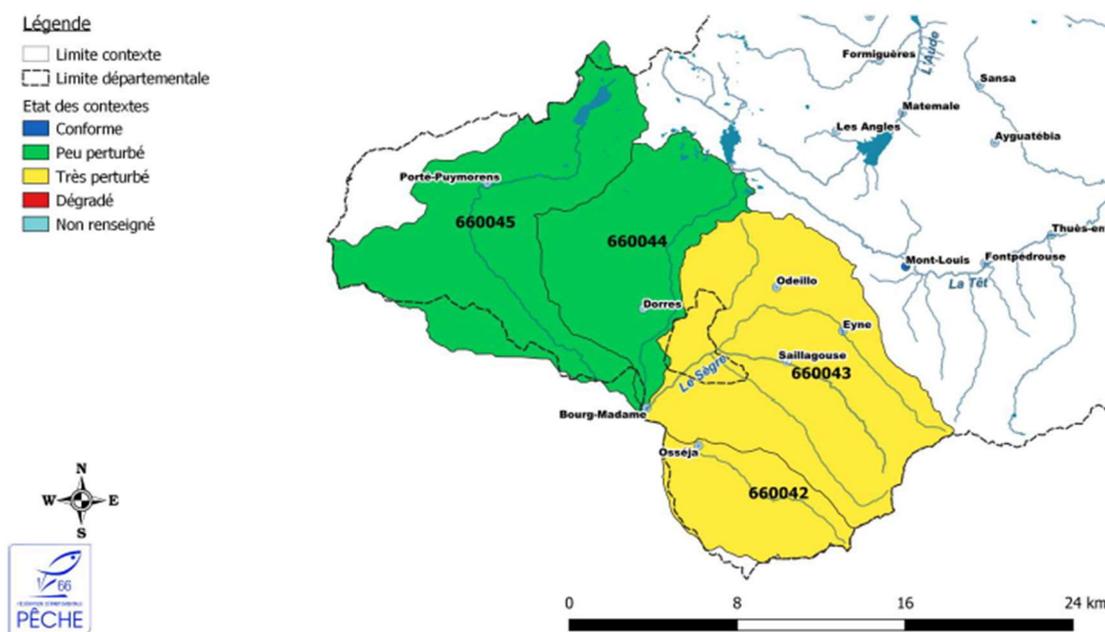
Figure 47 : Cartographie de l'état des contextes piscicoles des stations FDPMA66 des cours d'eau du bassin versant du Sègre (Plan Départemental pour la Protection du milieu aquatique et la Gestion des ressources piscicoles 2019-2024, source fédération départementale de la pêche des Pyrénées orientales)

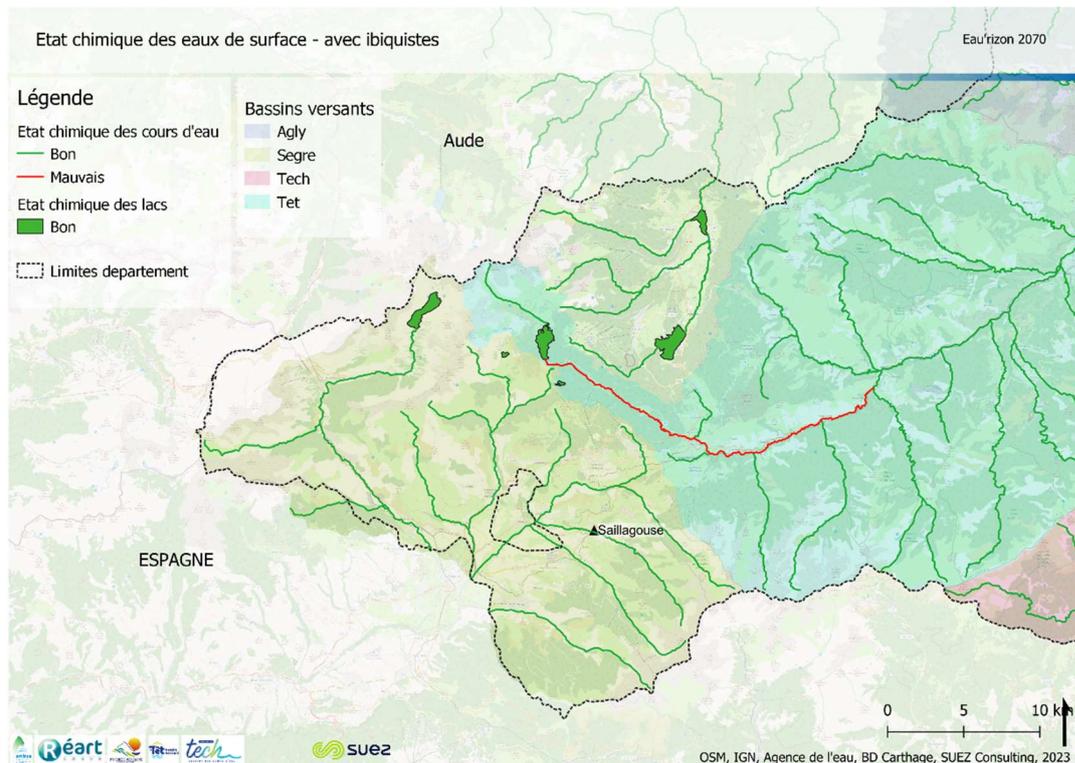
Figure 48 : Cartographie de la qualité chimique des eaux sur le bassin du Sègre (Suez Consulting, 2023)

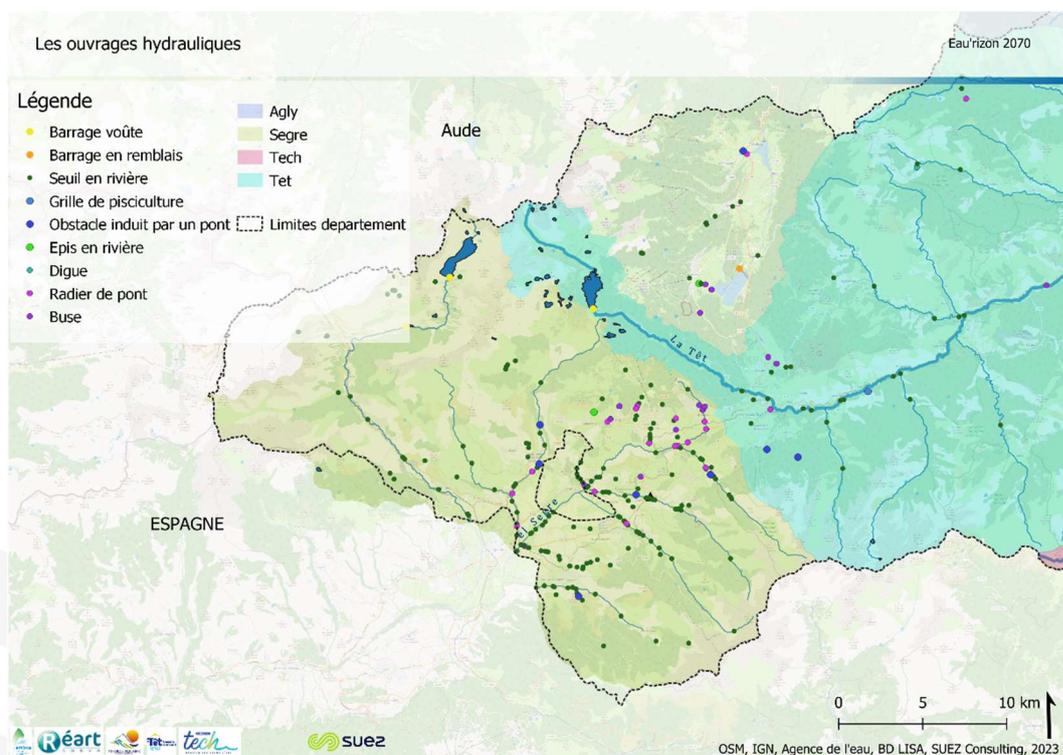
Figure 49 : Cartographie des obstacles aux écoulements sur le bassin du Sègre (Suez Consulting, 2023)

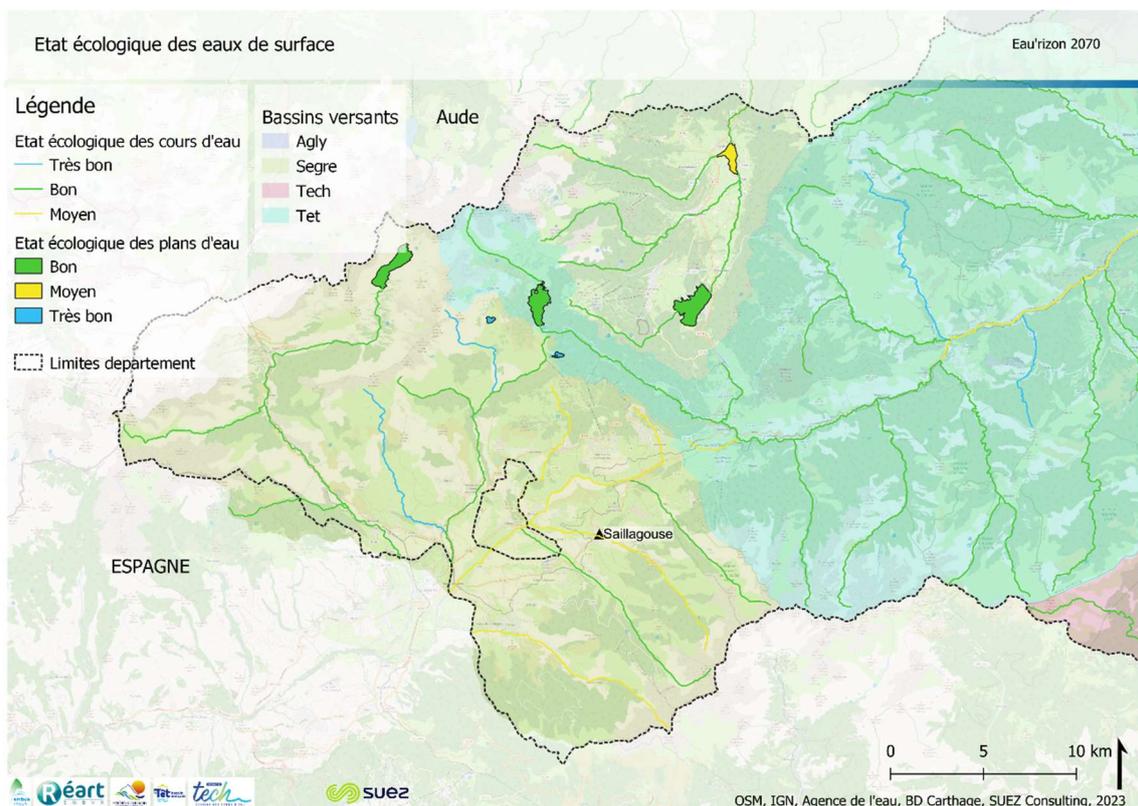
Figure 50 : Cartographie de l'état écologique des eaux sur le bassin du Sègre (Suez Consulting, 2023)

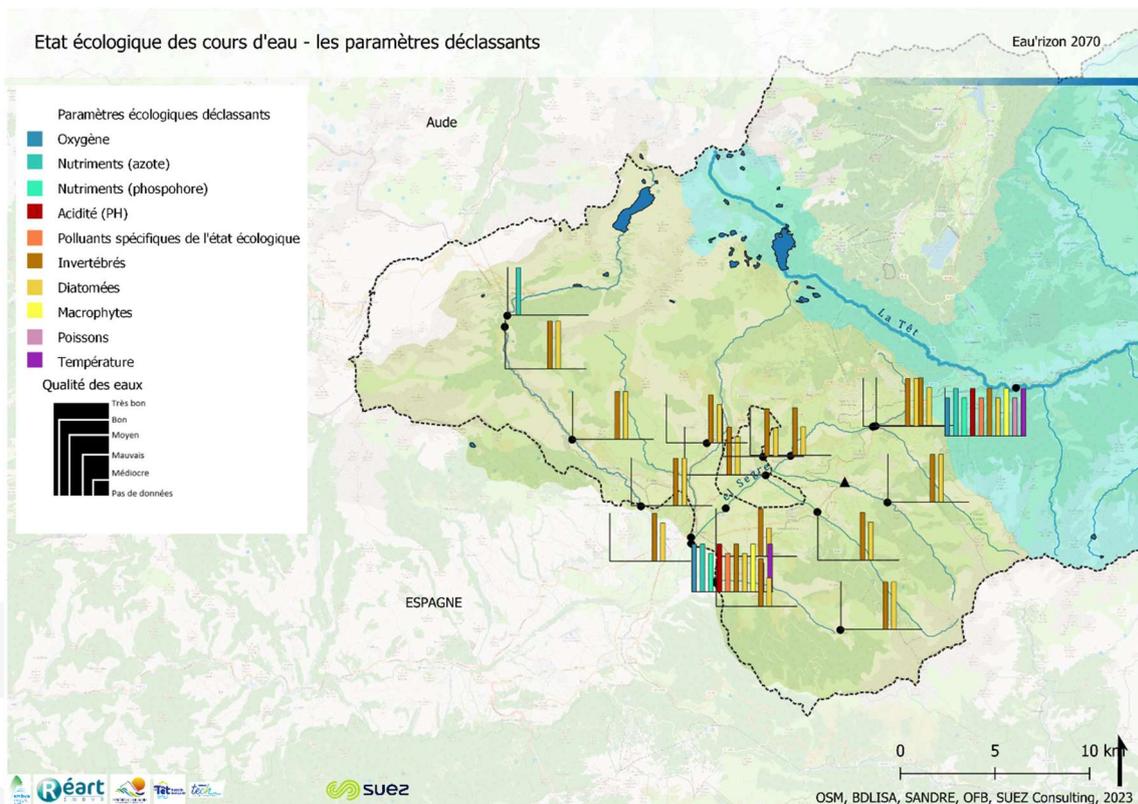
Figure 51 : Cartographie des paramètres déclassant la qualité écologique des eaux sur le bassin du Sègre (Suez Consulting, 2023)

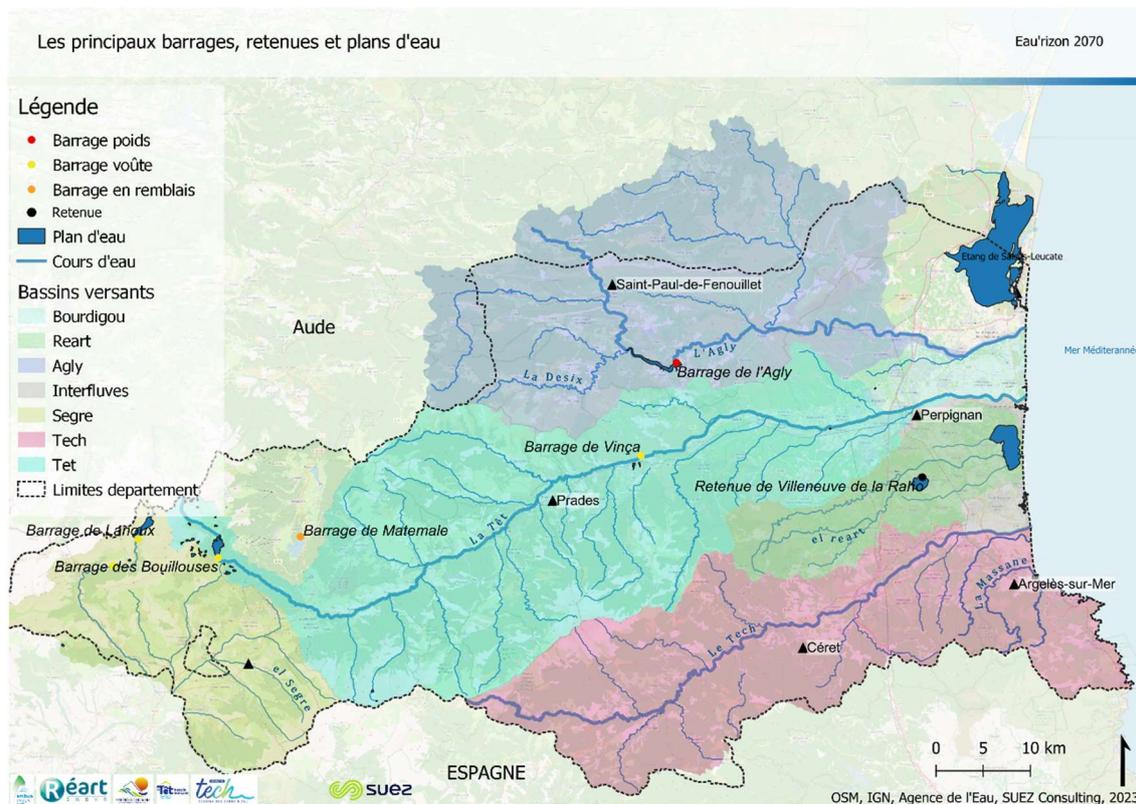
Figure 52 : Cartographie des principaux barrages et plans d'eau du périmètre d'étude (Suez Consulting, 2023)

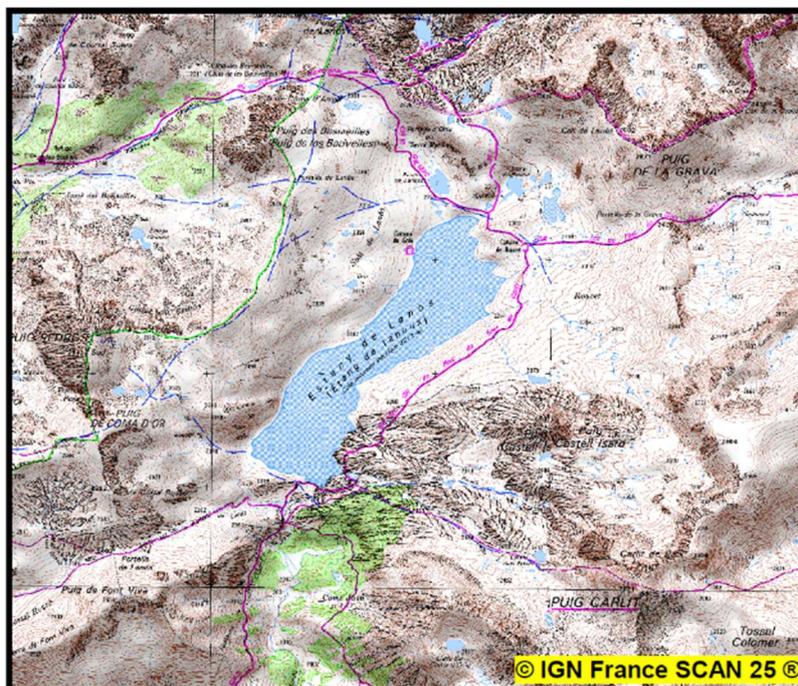
Figure 54 : Plan d'implantation du plan d'eau de Lanoux (ONEMA, 2015)

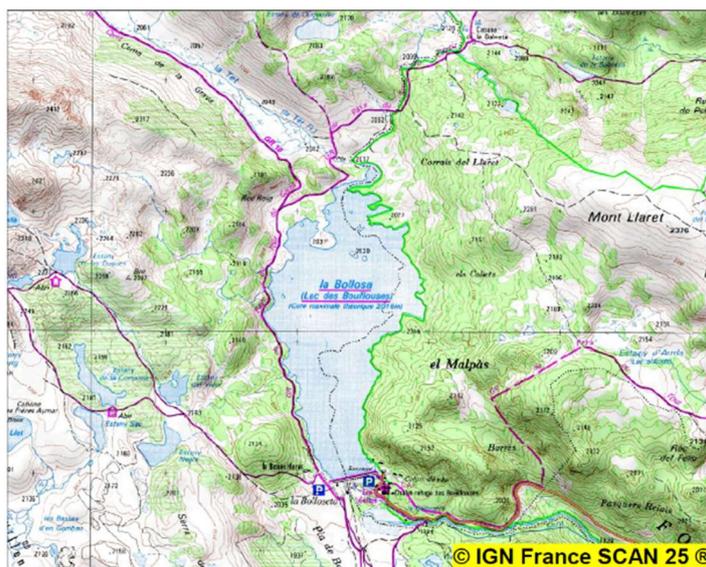
Figure 56 : Plan d'implantation du lac des Bouillouses (ONEMA, 2014)

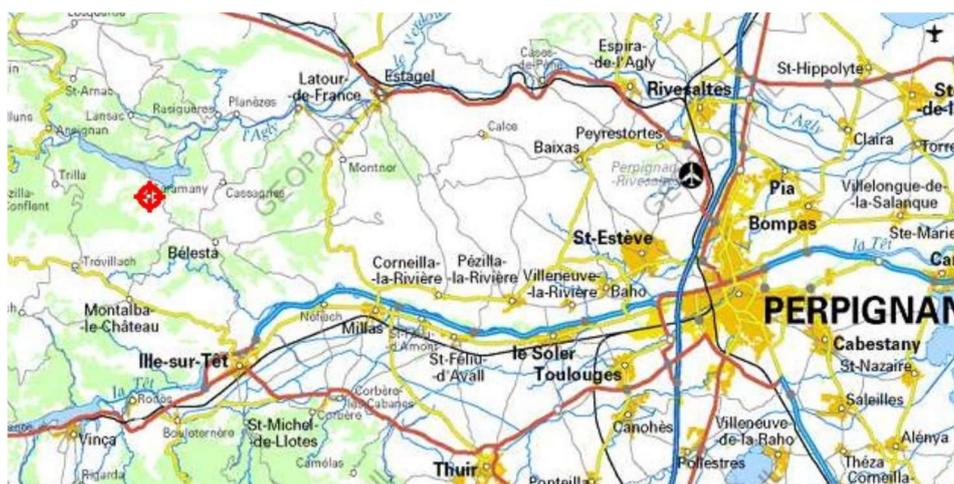
Figure 58 : Plan d'implantation du plan d'eau de L'Agly (STE, 2010)

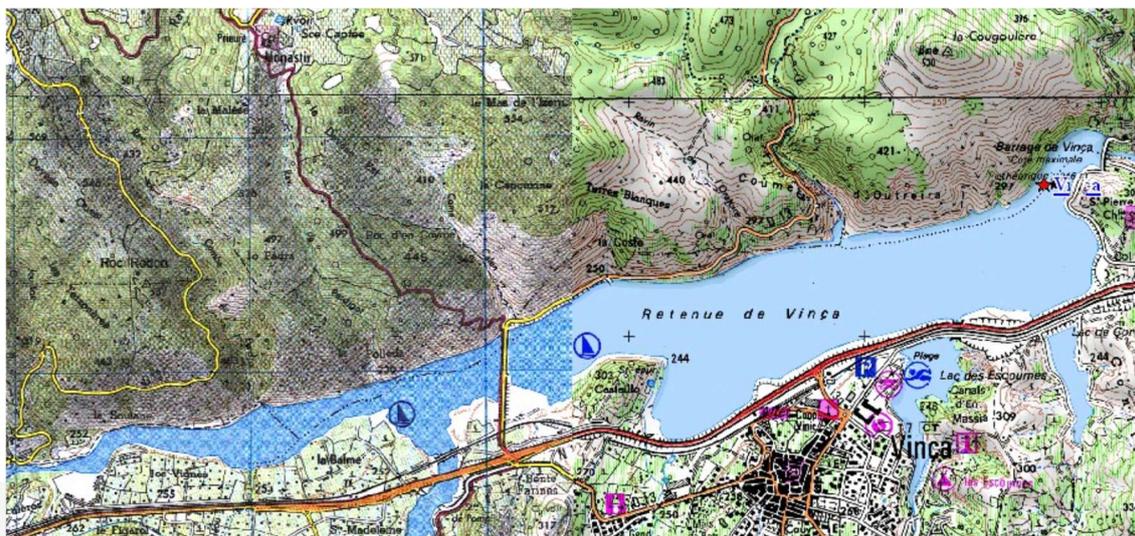
Figure 60 : Plan d'implantation du plan d'eau de Vinça (STE, 2010)

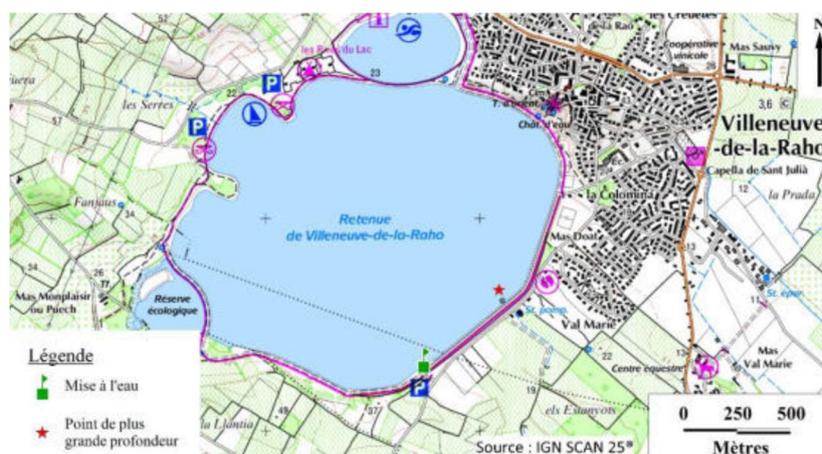
Figure 62 : Plan d'implantation du lac de Villeneuve de la Raho (STE, 2018)
